赤峰市传染病防治医院  
新增医用血管造影 X 射线机（DSA）应用项目  
竣工环境保护验收监测报告表

建设单位：赤峰市传染病防治医院

编制单位：内蒙古中核实业有限公司

2026 年 8 月

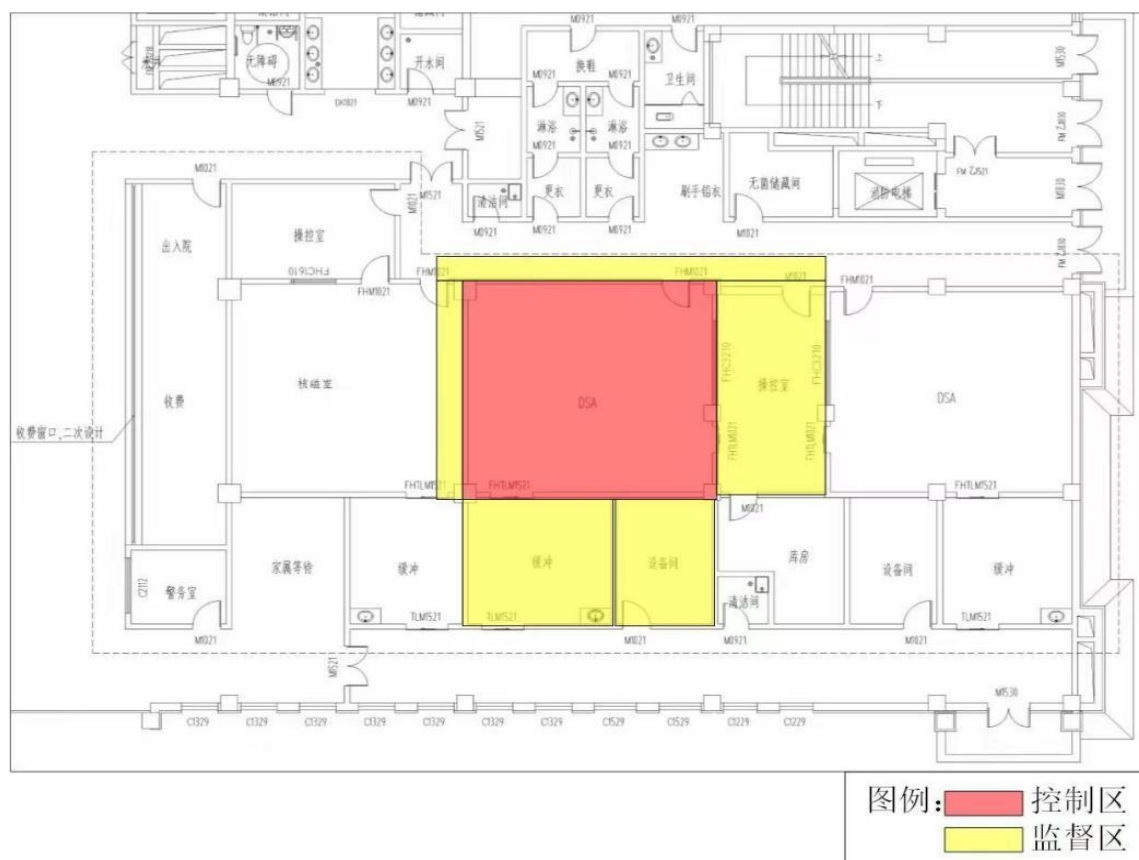
图3-1 DSA项目控制区和监督区划分示意图

本项目将 DSA 机房划分为控制区（图 10-1 中红色区域）。控制区入口处设置醒目的电离辐射警示标识，在工作状态下禁止无关人员入内。

将 DSA 机房外围划定为监督区（图 10-1 中黄色区域）。监督区不需要专门的防护手段或安全措施，但需要经常对职业照射条件进行监督和评价。

| 装置名称 | 控制区 | 监督区 |
|---|---|---|
| 医用血管造影 X 射线机（DSA） | 介入一室 DSA 机房内 | 东侧操作间（操控室），南侧缓冲区、设备间，西侧墙体外 1m 范围内（核磁室内），北侧墙体外 1m 范围内（走廊）。 |

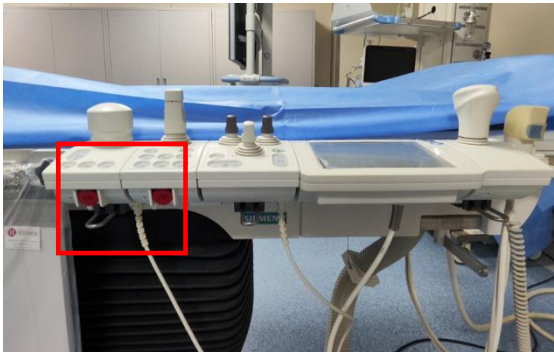
床边紧急制动按钮

②急停装置：控制台墙上、介入手术床旁设置急停开关（各开关分别与 X 射线系统连接）。X 射线系统出束过程中，一旦出现异常，按动任一个急停开关，均可停止 X 射线系统出束。

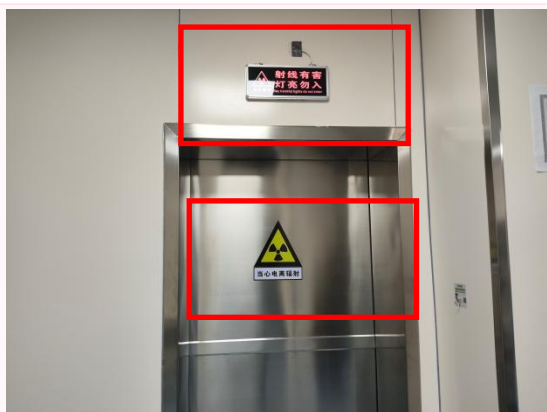
工作状态指示灯、电离辐射警告标志

①门灯连锁：DSA 机房患者通道铅防护门上方设置了醒目的工作状态指示灯，灯箱上设置“射线有害、灯亮勿入”的可视警示语句；工作状态指示灯与机房门有效关联。

④警告标志：医用血管造影 X 射线机（DSA）机房门外醒目位置张贴了电离辐射警告标志和中文说明。

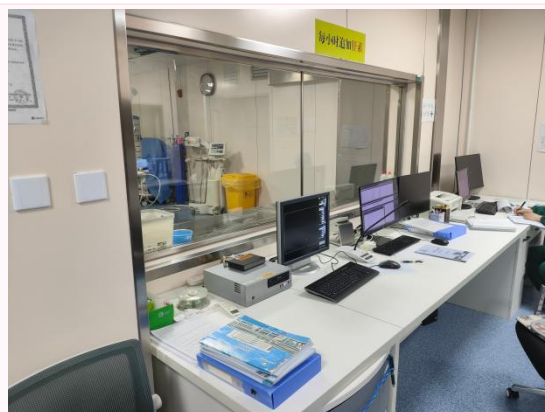
操作室观察窗

⑥观察窗：在 DSA 机房与操作室之间安装可视的观察窗，操作室的工作人员通过观察窗与机房内的手术人员联系，同时可以实时监控机房内情况。

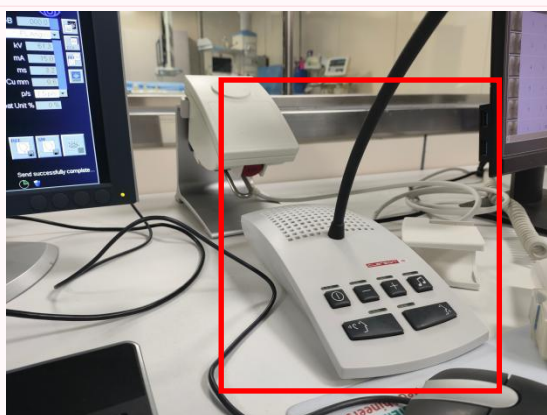
对讲装置

③监控和对讲装置：在 DSA 机房与操作间（操控室）安装对讲装置，操作间（操控室）的工作人员通过对讲机与机房内的手术人员联系，同时可以实时监控机房内

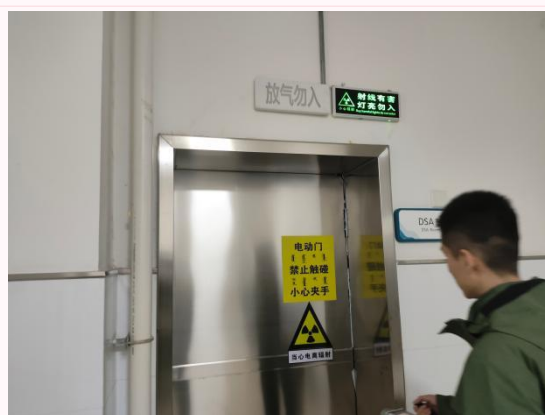
电动推拉门

⑤机房患者防护门、操作室防护门、内通门均为电动推拉门，且设有防夹装置。

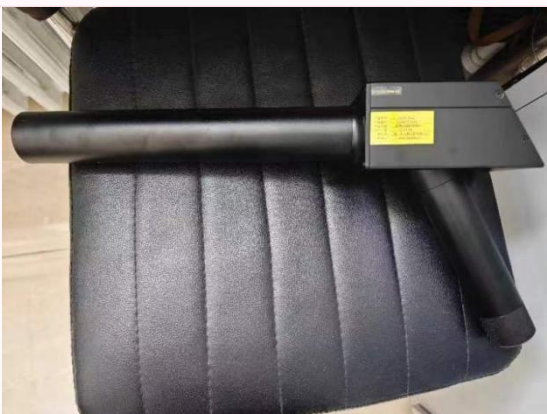
⑧医院配置了 1 台辐射检测仪，检测仪器见表 3-3。

| 仪器设备名称 | 仪器型号 | 购置日期 | 仪器状态 | 数量（台） |
|---|---|---|---|---|
| 枪式辐射巡测仪 | RJ38-3602 | 2023-06-28 | 正常 | 1 |

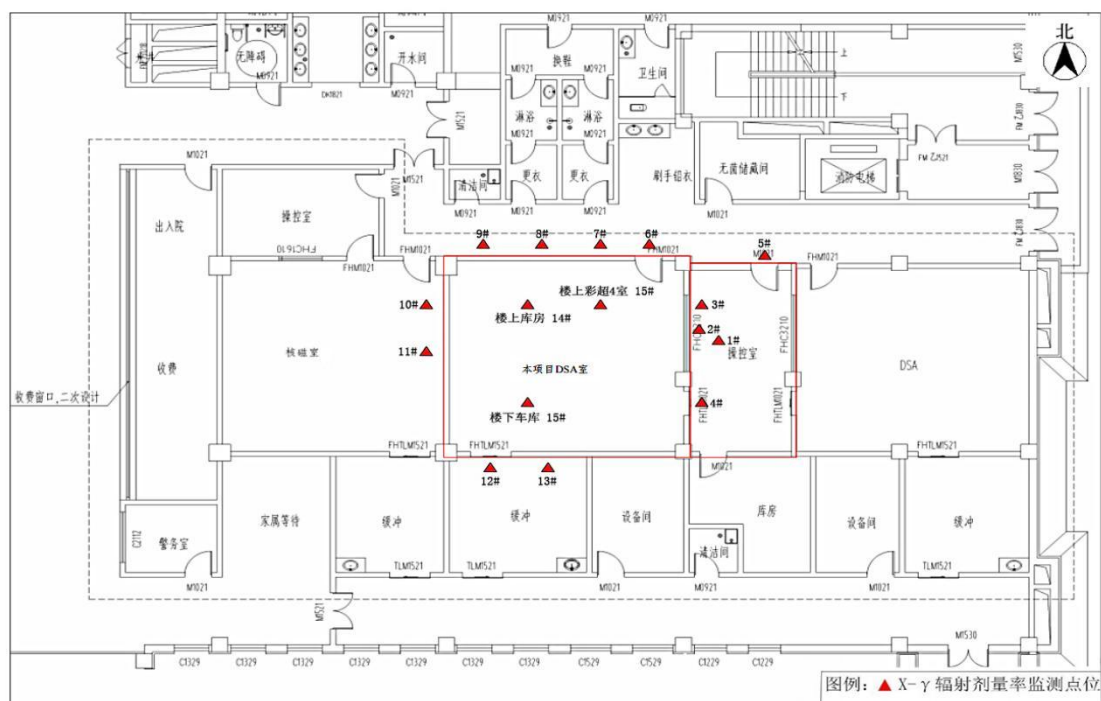
图 6-1 验收检测点位示意图

本项目 DSA 透视模式常用最大工作条件下，在巡测的基础上，对关注点的局部屏蔽和缝隙进行重点监测。具体为操控室操作位、观察窗外 30cm 处、防护门外 30cm 处、机房四周墙体外 30cm 处、顶棚上方距顶棚地面高度为 100cm 处、机房地面下方距楼下地面高度为 170cm 处、管线洞口布点。验收检测点位示意图见图 6-1。
