**淄博市中医医院（淄博新华中医医院  
管理有限公司）DSA 装置应用项目  
竣工环境保护验收监测报告表**

建设单位：淄博市中医医院

2022 年 5 月

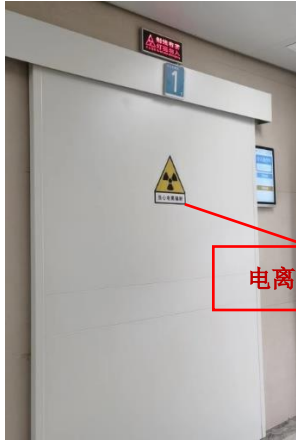
电离辐射警告标志

介入治疗中心 DSA 一室防护门

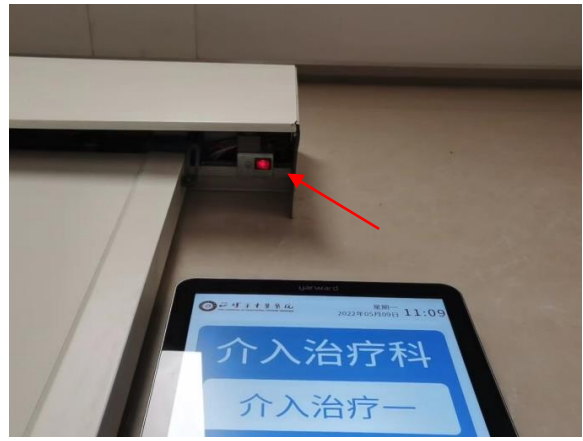
介入治疗中心 DSA 一室门灯联锁装置

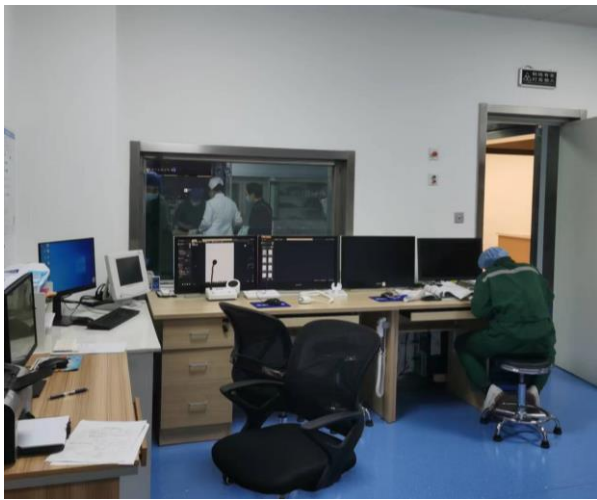
介入治疗中心 DSA 一室南侧控制室

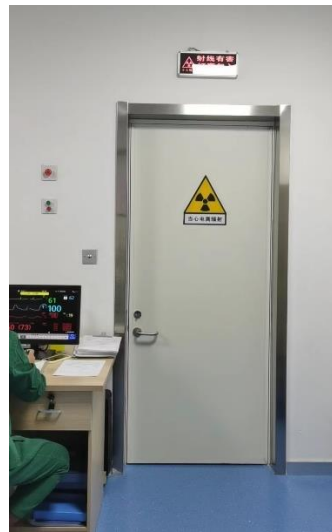
介入治疗中心 DSA 一室南侧控制室小防护门

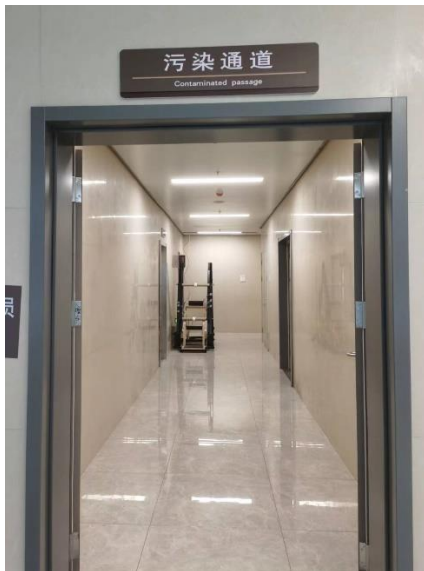
介入治疗中心 DSA 一室西侧污物通道

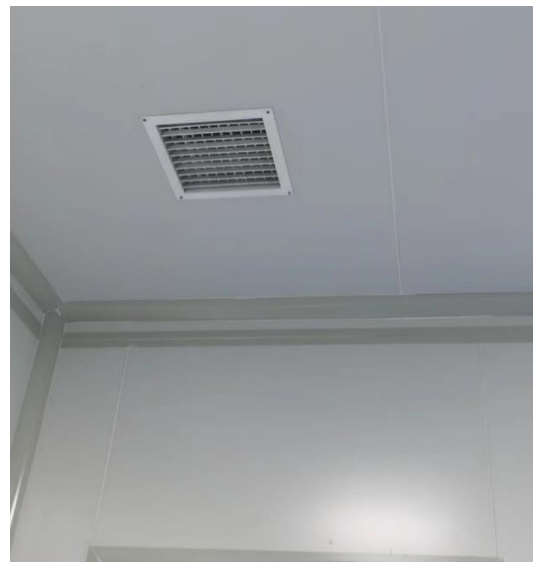
介入治疗中心 DSA 一室通风口

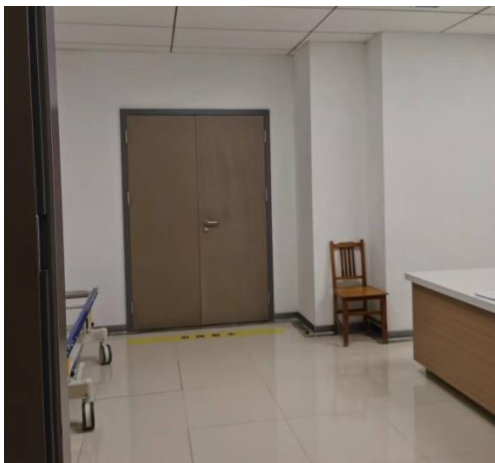
介入治疗中心 DSA 一室东侧换床间

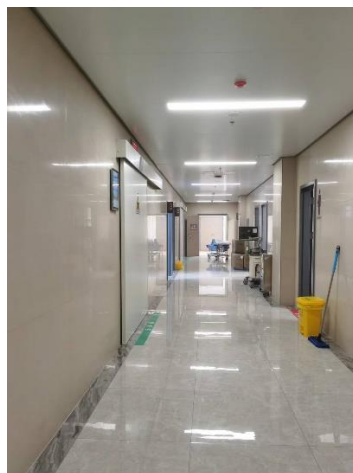
介入治疗中心 DSA 一室东侧患者通道

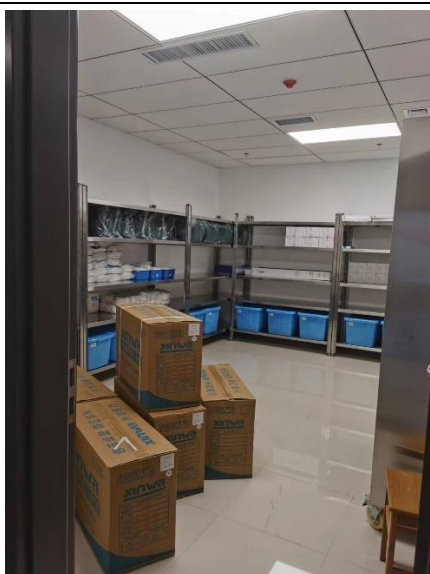
介入治疗中心 DSA 一室南侧设备间

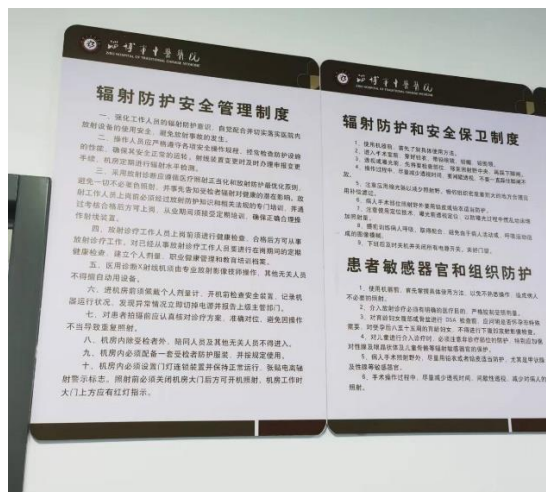
介入治疗中心 DSA 一室制度上墙

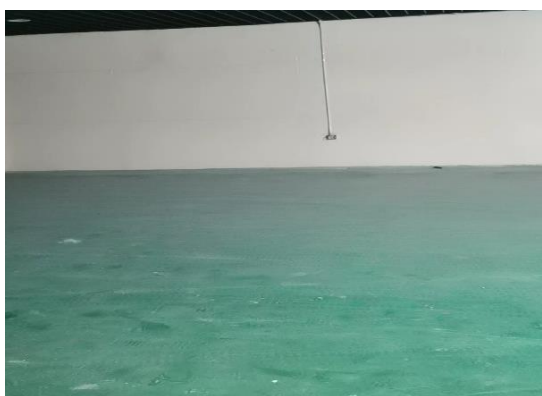
介入治疗中心 DSA 一室楼下地下停车场

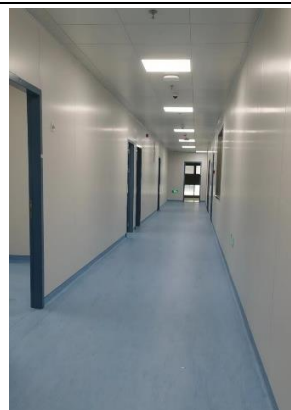
介入治疗中心 DSA 一室楼上病理科

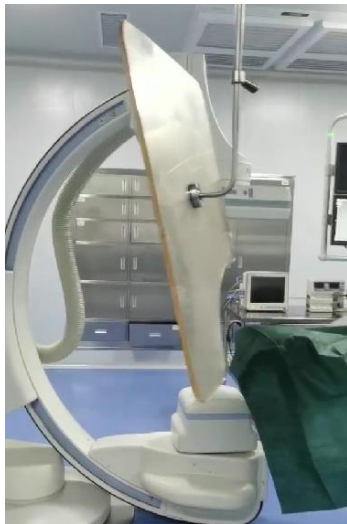
介入治疗中心 DSA 二室铅防护吊屏

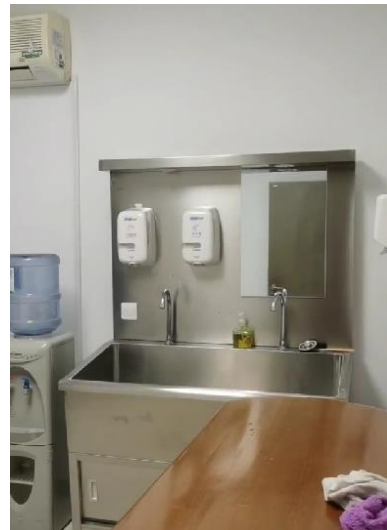
介入治疗中心 DSA 二室西侧污洗间

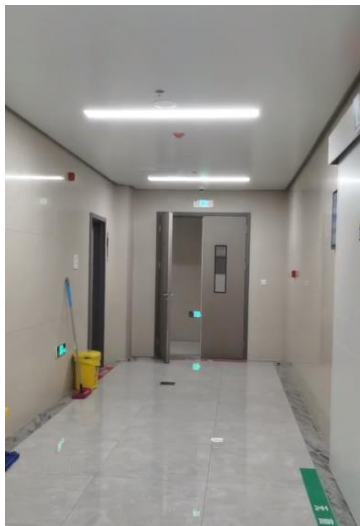
介入治疗中心 DSA 二室东侧患者通道

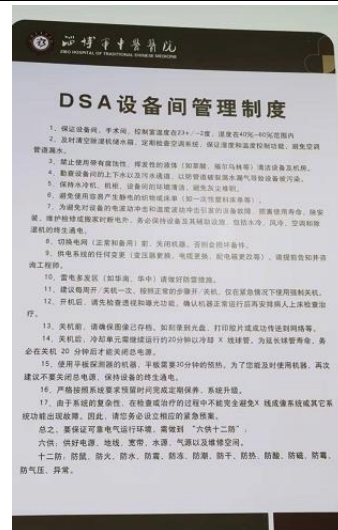
介入治疗中心 DSA 二室制度上墙

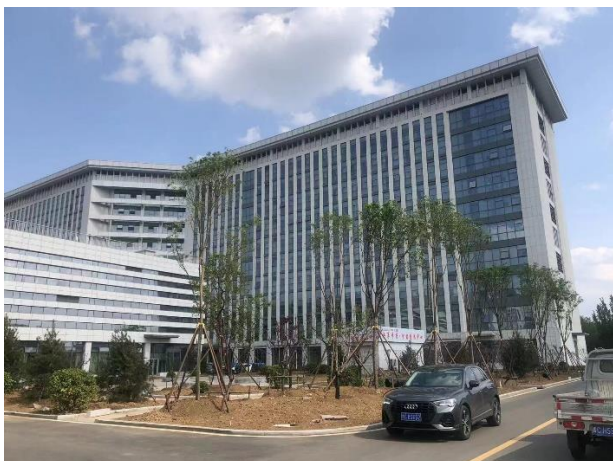
介入治疗中心 DSA 二室南侧病房楼

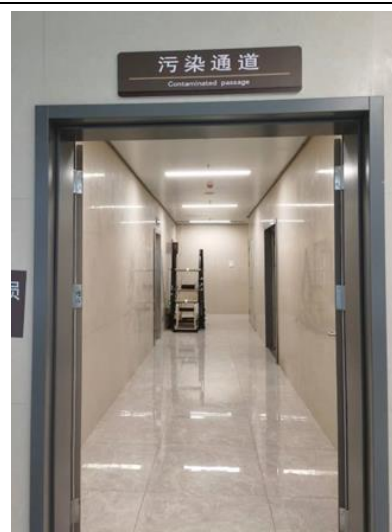
介入治疗中心 DSA 二室西侧污物通道

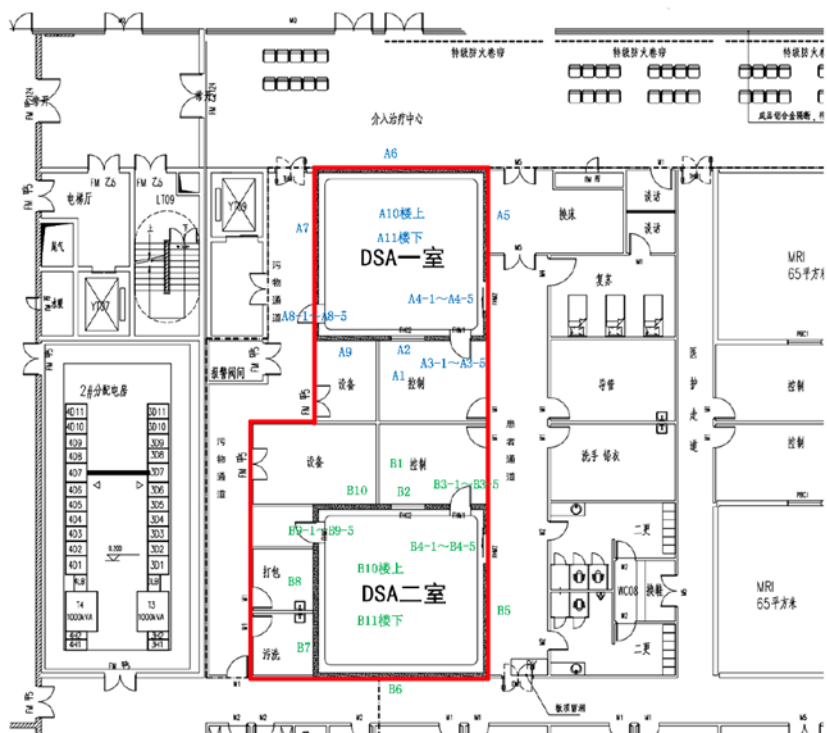
图错误!文档中没有指定样式的文字。-4 介入治疗中心 DSA 一室、二室周围监测点位示意

测点 编号	点位描述	X-γ 辐射剂量率	
		关机状态 检测值 ( $\times 10^{-8}$ Gy/h)	开机状态 检测值 ( $\times 10^{-8}$ Gy/h)
A1	控制室操作位	12.05	12.79
A2	控制室观察窗中部外 30cm 处	11.03	11.51
A3-1	控制室小防护门上侧门缝 30cm 处	/	13.72
A3-2	控制室小防护门下侧门缝 30cm 处		15.60
A3-3	控制室小防护门中部位置外 30cm 处	9.94	15.83
A3-4	控制室小防护门东侧门缝 30cm 处	/	12.55
A3-5	控制室小防护门西侧门缝 30cm 处		12.98
A4-1	患者进出防护门上侧门缝 30cm 处		15.29
A4-2	患者进出防护门下侧门缝 30cm 处		14.45
A4-3	患者进出防护门中部位置外 30cm 处	11.51	15.06
A4-4	患者进出防护门北侧门缝 30cm 处	/	15.25
A4-5	患者进出防护门南侧门缝 30cm 处		13.50
A5	东墙北侧外 30cm 处(换床间)	12.75	13.93
A6	北墙外 30cm 处(走廊)	/	15.23
A7	西墙外 30cm 处(污物通道)	14.36	16.64
A8-1	污物通道小防护门北侧门缝 30cm 处	/	14.87
A8-2	污物通道小防护门上侧门缝 30cm 处		13.73
A8-3	污物通道小防护门中部位置外 30cm 处	10.27	15.52
A8-4	污物通道小防护门下侧门缝 30cm 处	/	15.08
A8-5	污物通道小防护门南侧门缝 30cm 处		15.23
A9	南墙西侧外 30cm 处(设备间)	12.76	15.78
A10	DSA 一室楼上(病理科)距离地面 100cm 处	11.98	14.81
A11	DSA 一室楼下(地下车库)距离地面 170cm 处	11.62	11.70
检测值范围(关机状态)		$(9.94 \sim 14.36) \times 10^{-8}$ Gy/h

检测值范围（开机状态）	$(11.51 \sim 16.64) \times 10^{-8} \text{Gy/h}$
<p>注：1、X-<math>\gamma</math> 辐射剂量率检测结果已扣除仪器对宇宙射线响应值（室内 <math>2.08 \times 10^{-8} \text{Gy/h}</math>，室外 <math>2.60 \times 10^{-8} \text{Gy/h}</math>）。</p> <p>2、经查阅《山东省环境天然放射性水平调查研究报告》1989 年，淄博市原野天然放射性本底水平平均值的涨落范围为 <math>(2.84 \sim 9.90) \times 10^{-8} \text{Gy/h}</math>；室内天然放射性本底水平平均值的涨落范围为 <math>(4.40 \sim 19.37) \times 10^{-8} \text{Gy/h}</math>。</p> <p>3、开机检测时，放置 1.5mm 铜+水模，透视工作状态：开机状态下电压 70kV，电流 22.7mA（最大参数 125kV/1000mA）。</p> <p>4、A1、A2、A3-1~A3-5、A9 向南照射，A6 向北照射，A4-1~A4-5、A5 向东照射，A7、A8-1~A8-</p>

由上表 4-2 和 4-3 可见，非工作状态下，医技楼介入治疗中心 DSA 一室周围的环境  $\gamma$  空气吸收剂量率范围为  $(9.94 \sim 14.36) \times 10^{-8} \text{Gy/h}$ ，医技楼介入治疗中心 DSA 二室周围的环境  $\gamma$  空气吸收剂量率范围为  $(9.84 \sim 14.10) \times 10^{-8} \text{Gy/h}$ ，均处于淄博市环境天然放射性本底水平波动范围内[室内  $(4.40 \sim 19.37) \times 10^{-8} \text{Gy/h}$ ]。医技楼介入治疗中心 DSA 二室南侧病房楼 B 楼下周围的环境  $\gamma$  空气吸收剂量率为  $11.66 \times 10^{-8} \text{Gy/h}$ ，处于淄博市环境天然放射性本底水平波动范围内[道路  $(1.20 \sim 11.30) \times 10^{-8} \text{Gy/h}$ ]

由上表 4-2 和 4-3 可见，DSA 装置工作状态下，医技楼介入治疗中心 DSA 一室周围 X- $\gamma$  辐射剂量率范围为  $(11.51 \sim 16.64) \times 10^{-8} \text{Gy/h}$ ，即  $(0.1151 \sim 0.1664) \mu\text{Gy/h}$ ，医技楼介入治疗中心 DSA 二室周围 X- $\gamma$  辐射剂量率范围为  $(11.58 \sim 17.54) \times 10^{-8} \text{Gy/h}$ ，即  $(0.1158 \sim 0.1754) \mu\text{Gy/h}$ ，均满足环评批复中 DSA 治疗室防护门及屏蔽墙外 30cm 处辐射剂量率不大于  $2.5 \mu\text{Sv/h}$  的要求。

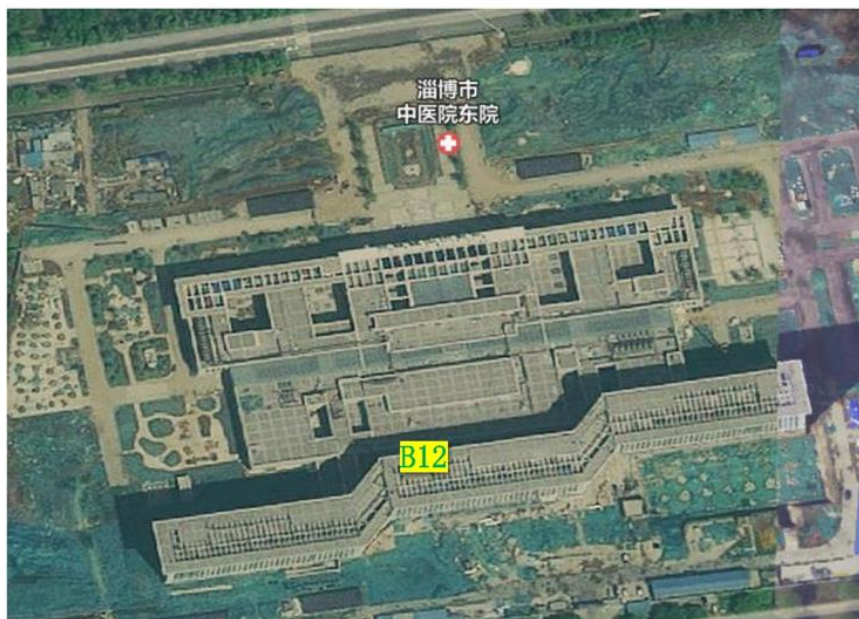
图错误!文档中没有指定样式的文字。-2 介入治疗中心 DSA 一室、二室周围监测点位示意图

测点 编号	点位描述	X- $\gamma$ 辐射剂量率	
		关机状态 检测值 ( $\times 10^{-8} \text{Gy/h}$ )	开机状态 检测值 ( $\times 10^{-8} \text{Gy/h}$ )
B1	控制室操作位	10.39	13.22
B2	控制室观察窗中部外 30cm 处	12.21	13.38
B3-1	控制室小防护门上侧门缝 30cm 处	/	11.95
B3-2	控制室小防护门下侧门缝 30cm 处		12.94
B3-3	控制室小防护门中部位置外 30cm 处	9.84	13.15
B3-4	控制室小防护门东侧门缝 30cm 处	/	15.27
B3-5	控制室小防护门西侧门缝 30cm 处		14.61
B4-1	患者进出防护门上侧门缝 30cm 处		14.72
B4-2	患者进出防护门下侧门缝 30cm 处		14.86
B4-3	患者进出防护门中部位置外 30cm 处	10.73	17.54
B4-4	患者进出防护门北侧门缝 30cm 处	/	15.65
B4-5	患者进出防护门南侧门缝 30cm 处		15.27
B5	东墙南侧外 30cm 处(患者通道)	14.10	15.31
B6	南墙外 30cm 处（走廊）	/	15.26
B7	西墙南侧外 30cm 处（污洗间）	13.23	14.99
B8	西墙南侧外 30cm 处（打包间）	12.59	14.91
B9-1	污物通道小防护门北侧门缝 30cm 处	/	16.62
B9-2	污物通道小防护门上侧门缝 30cm 处		15.89
B9-3	污物通道小防护门中部位置外 30cm 处	11.88	15.33
B9-4	污物通道小防护门下侧门缝 30cm 处	/	13.58
B9-5	污物通道小防护门南侧门缝 30cm 处		13.32

B10	DSA 二室楼上（病理科）距离地面 100cm 处	12.65	13.71
B11	DSA 二室楼上（地下车库）距离地面 170cm 处	12.20	14.99
B12	DSA 二室南侧病房楼 B 楼下	11.66	11.58
检测值范围（关机状态）		$(9.84 \sim 14.10) \times 10^{-8} \text{Gy/h}$	
检测值范围（开机状态）		$(11.58 \sim 17.54) \times 10^{-8} \text{Gy/h}$	
注：1、X- $\gamma$ 辐射剂量率检测结果已扣除仪器对宇宙射线响应值（室内 $2.08 \times 10^{-8} \text{Gy/h}$ ，室外 $2.60 \times 10^{-8} \text{Gy/h}$ ）。			
2、经查阅《山东省环境天然放射性水平调查研究报告》1989 年，淄博市原野天然放射性本底水平平均值的涨落范围为 $(2.84 \sim 9.90) \times 10^{-8} \text{Gy/h}$ ；室内天然放射性本底水平平均值的涨落范围为 $(4.40 \sim 19.37) \times 10^{-8} \text{Gy/h}$ 。			
3、开机检测时，放置 1.5mm 铜+水模，透视工作状态：开机状态下电压 87kV，电流 24.8mA（最大参数 125kV/1000mA）。			
4、B6 向南照射，B1、B2、B3-1~B3-5、B10 向北照射，其余点位均向上照射。
