中国石化销售股份有限公司云南普 洱西盟勐梭河加油站竣工环境保护 验收监测报告表

建设单位： 中国石化销售股份有限公司云南普洱石油分公司

编制单位： 云南善水环境科技有限公司

二〇二二年六月

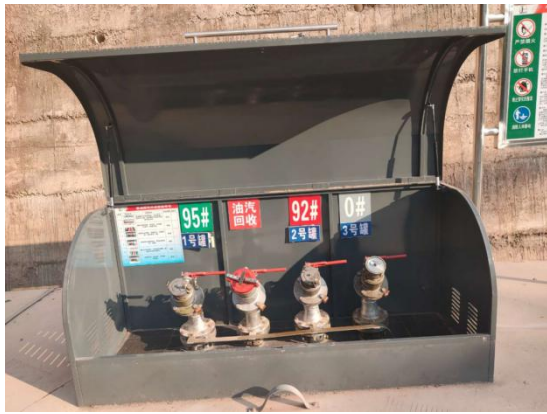
卸油口及卸油口油气回收

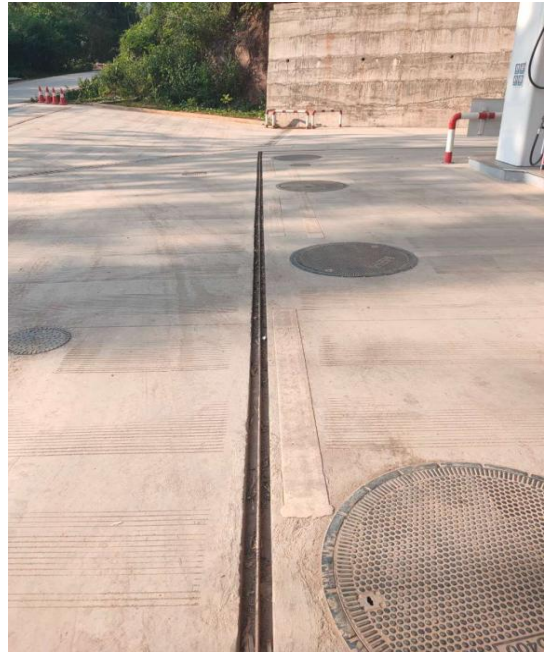
加油区环保沟

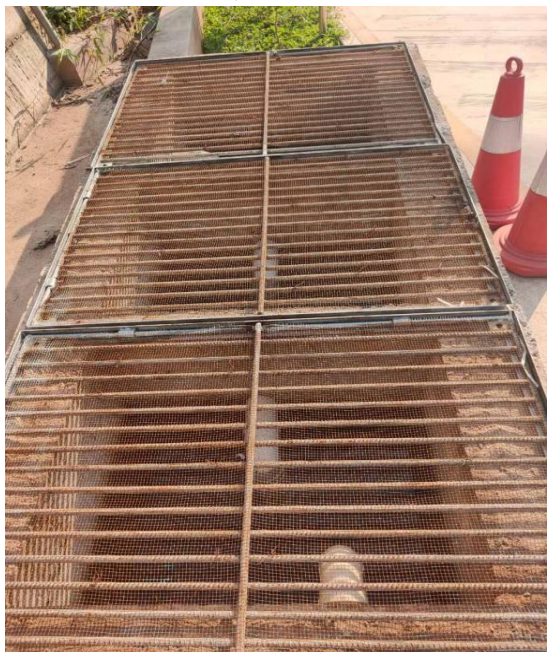
三级油水分离池

根据现场调查，项目加油区设有环保沟、加油区南面设有 1 个油水分离池，容积 11m³，罩棚雨水经罩棚柱落水管，由两个 45 弯头连接到新敷暗管，再由暗管接出排至厂界外雨水沟；加油区东侧办公生活区地块不涉及含油雨水，经雨水沟收集后接出排至厂界外雨水沟；卸油口、加油岛场地雨水及地面冲洗水经环保沟收集排至三级隔油池经处理达标后排至厂界外雨水沟；雨水沟内雨水最终进入勐梭河。

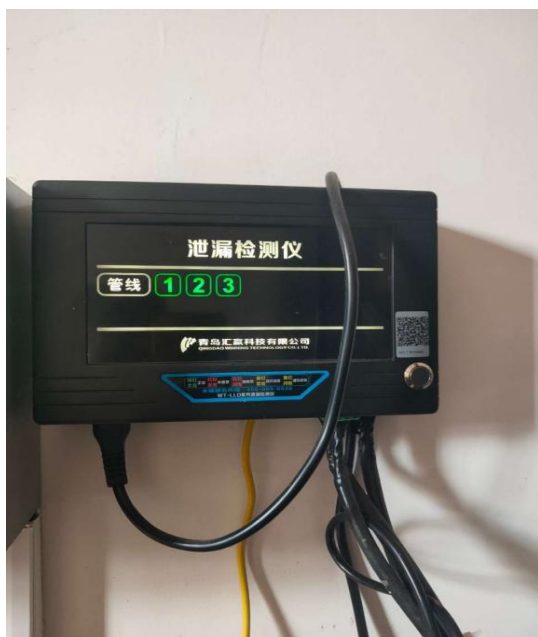
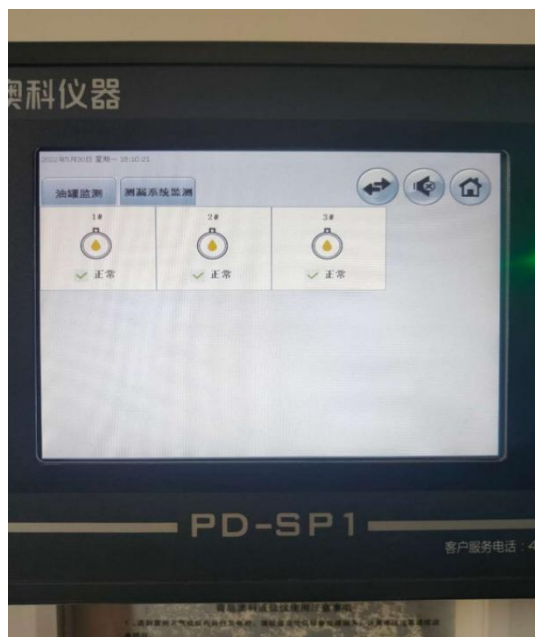
油罐泄漏检测仪

油罐采用 3DFF 双层油罐，布置于加油区行车道下的钢筋混凝土防渗漏承重罐池内，设有 1 套油罐泄漏检测仪、1 个油罐区观测井。

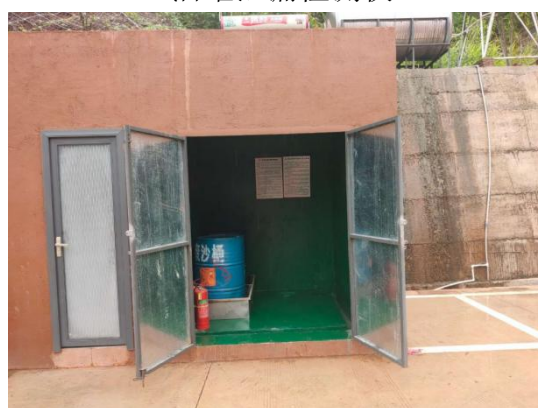
危废暂存间

（2）根据现场勘查，项目设有 1 个危废暂存间，位于站房东侧，地面已硬化处理，已采用土工布膜+水泥砂浆+环氧树脂涂刷防渗处理，已做好防风、防雨、防渗措施，满足相关环保要求。目前加油站尚未产生的废油和废油泥，待项目产生废油及清洗油罐时，将委托富民县豪贵再生能源加工厂进行清掏、处置（详见附件 10）。

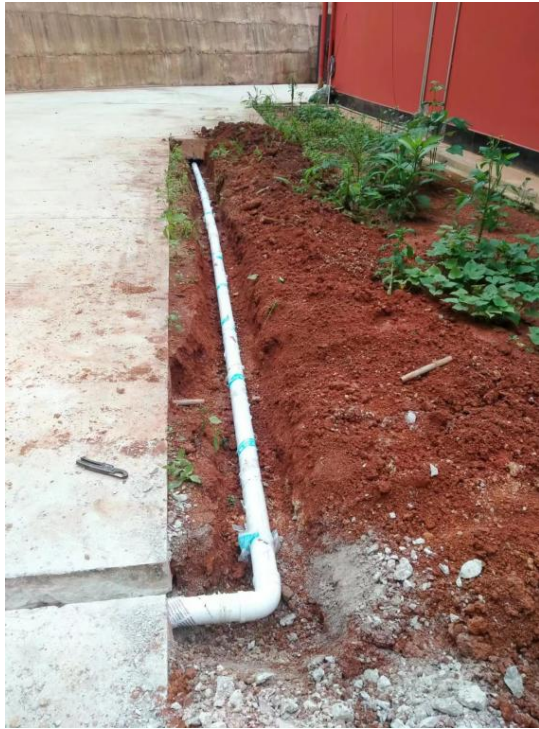
站内员工洗浴废水收集管道
