英将乡英将村上市地块
第一阶段土壤污染状况调查报告

委托单位：铅山县自然资源局

编制单位：江西志科检测技术有限公司

2023 年 3 月

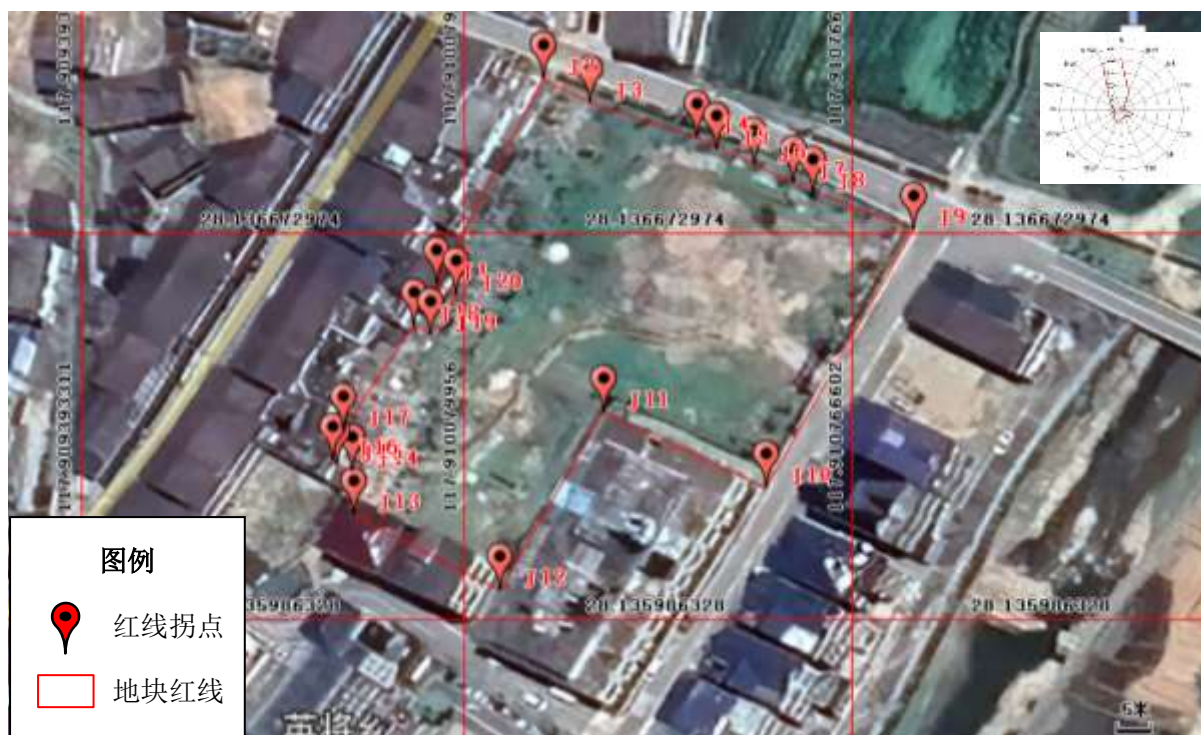
图 2.4-2 地块红线图

调查地块地理位置图见图 2.4-1，地块红线图见图 2.4-2，地块边界主要拐点坐标见表 2.4-1。

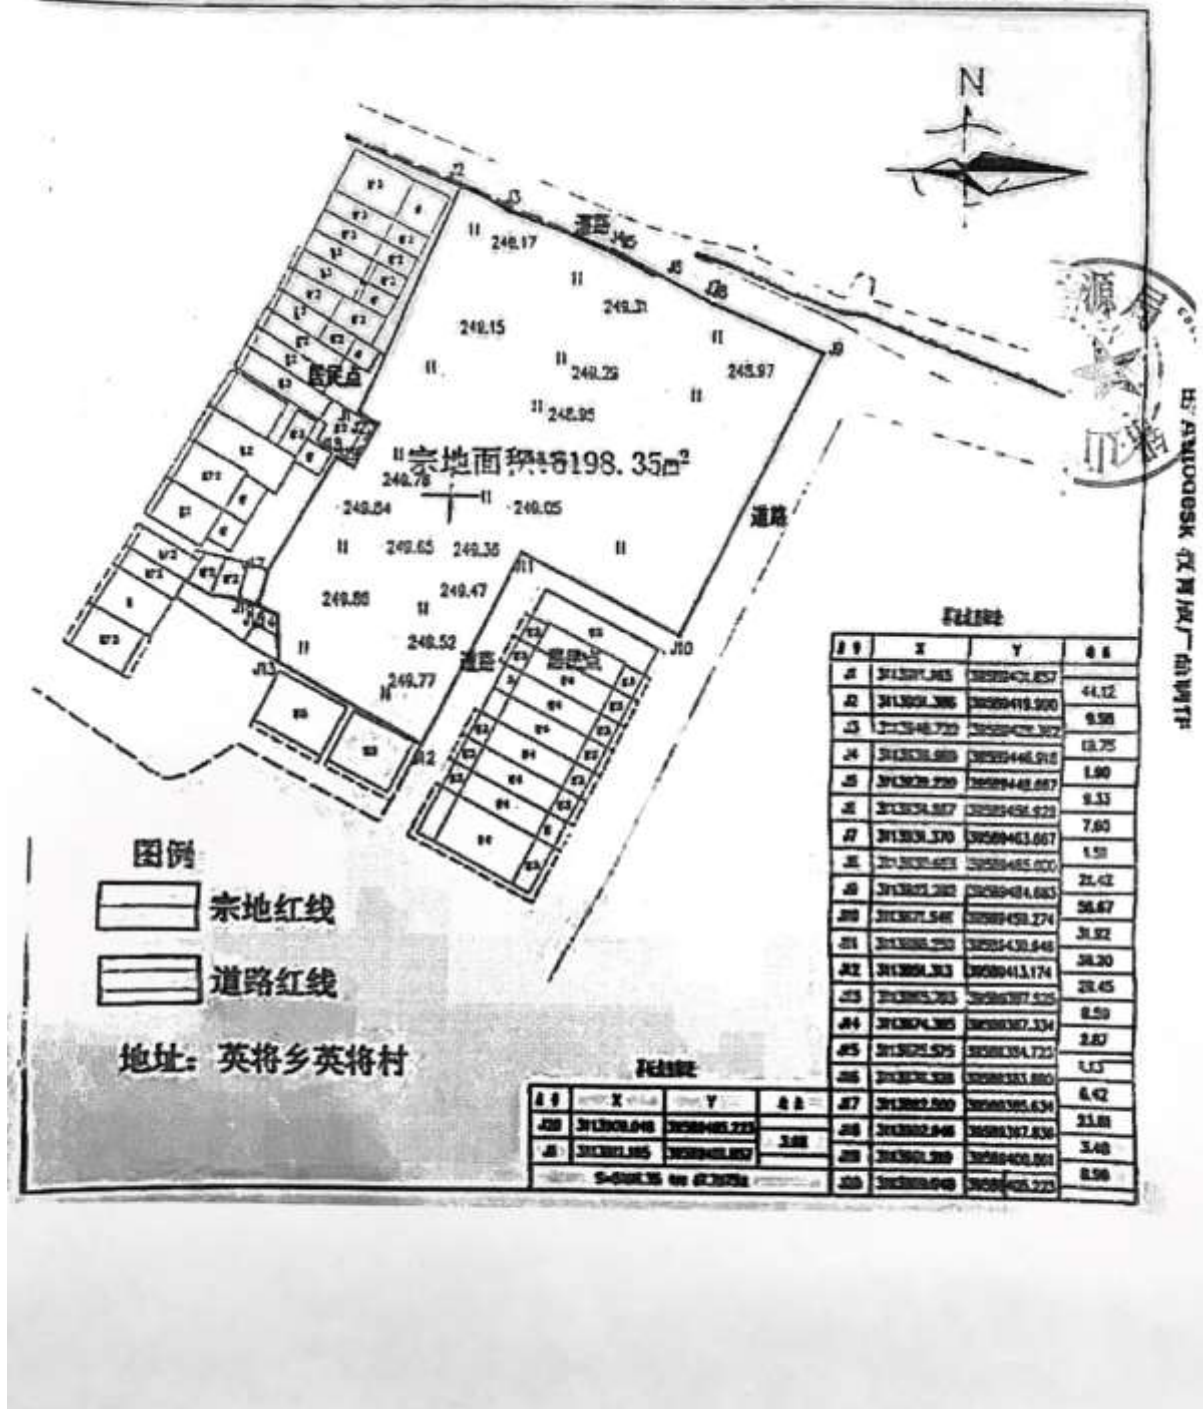
图 2.4-3 英将乡英将村上市地块红线图

英将乡英将村上市地块规划设计条件附图

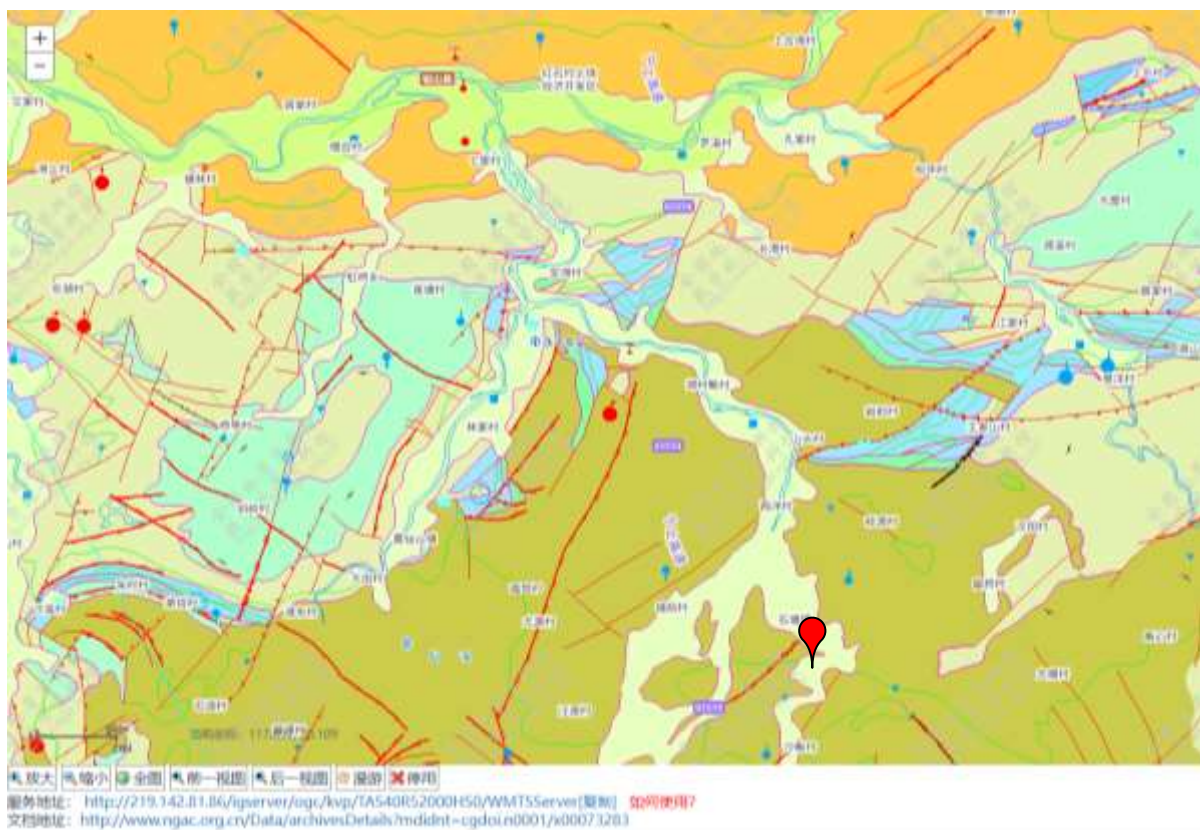
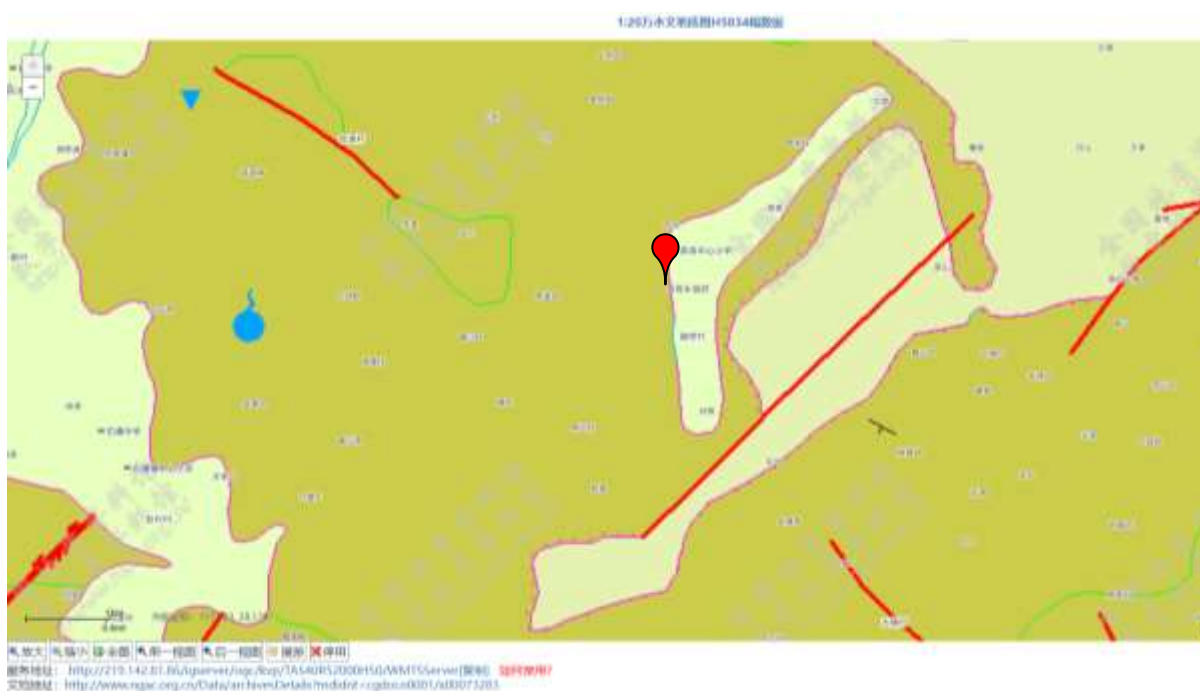
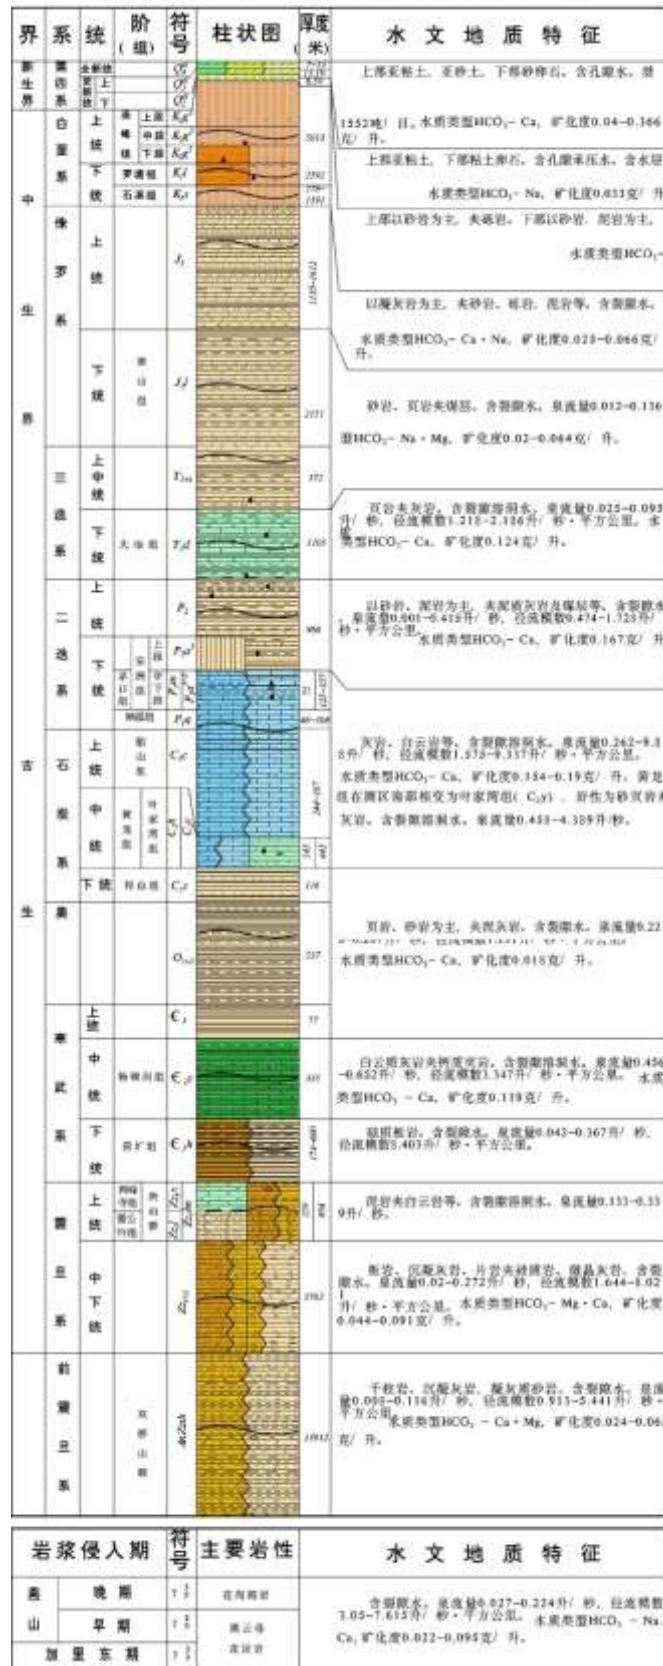
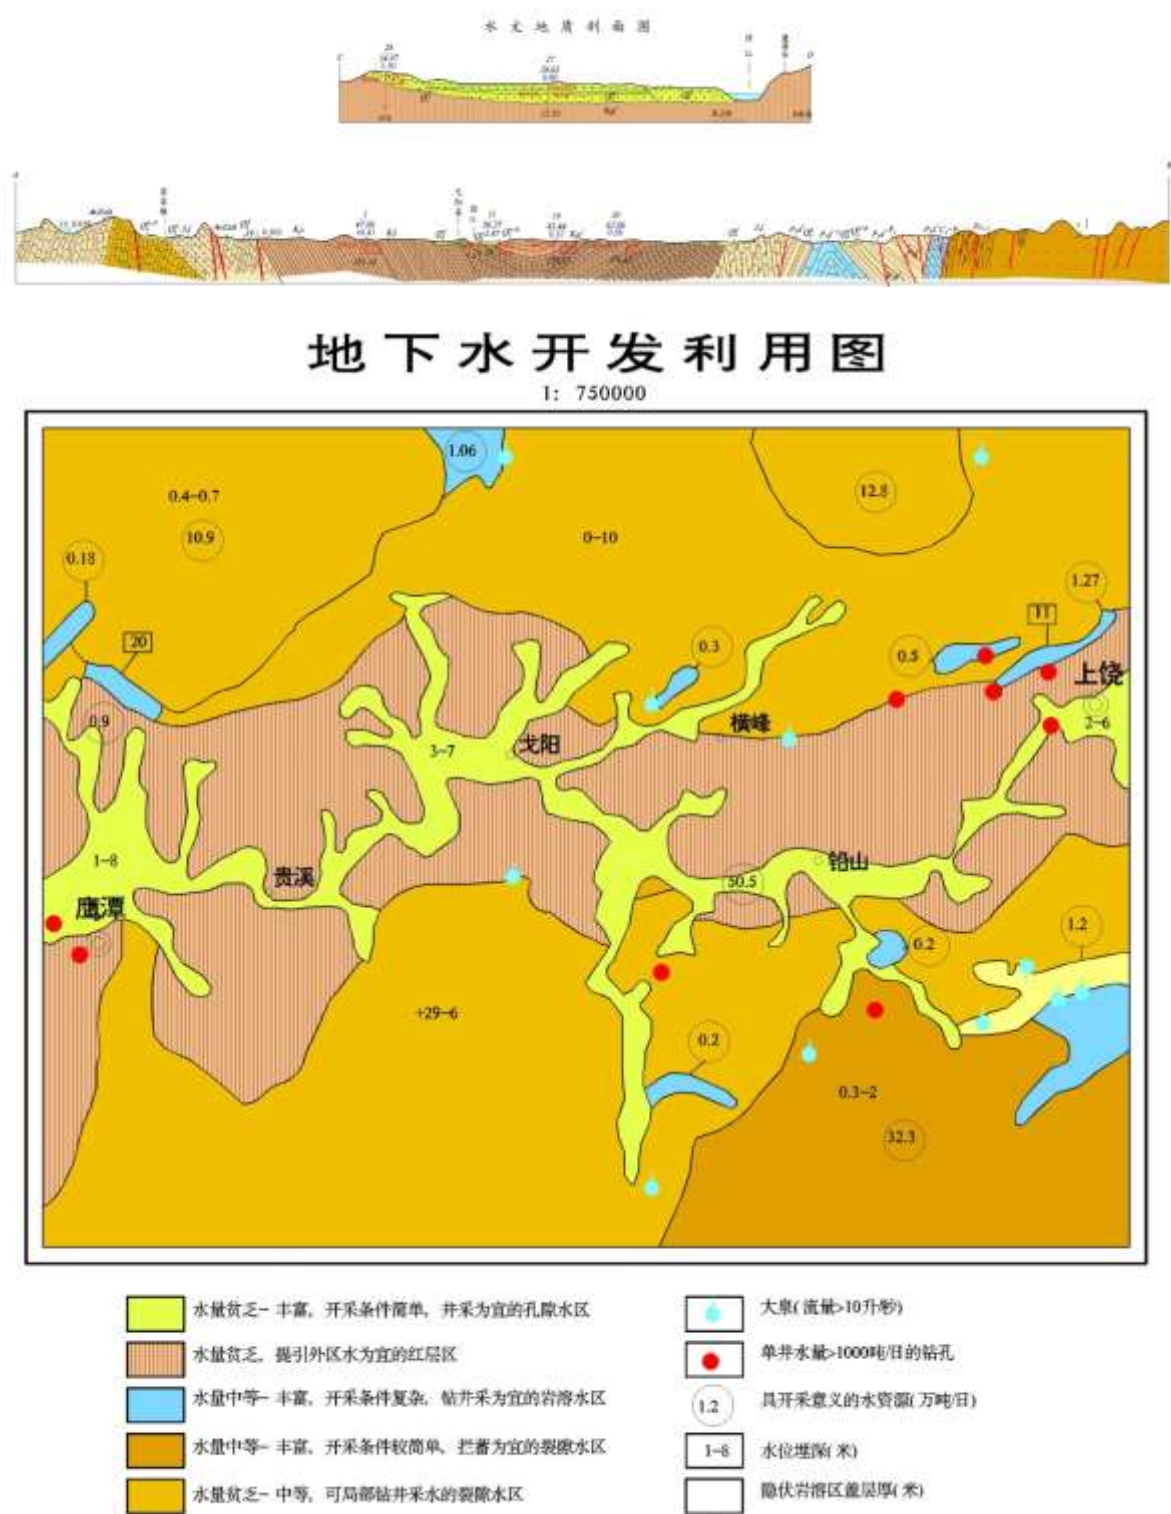
图 3.2-1 区域水文地质图

<https://www.ngac.cn/125cms/c/qggnew/index.htm> 上饶幅 H-50-34 1/20 万区域水文地质普查报告获取到了地块水文地质图，见图 3.2-1。

根据地下水的分布规律及赋存条件、地层岩性、水力特征等，将区域内地下水类型划分为松散岩类孔隙水、碳酸盐岩类裂隙溶洞水和基岩裂隙水等三种地下水类型，对应三大含水岩组。再依贮水空间的形态、地下水埋藏条件的变化和含水岩组的组合关系等，划分出 3 个地下水类型，对应 5 个含水亚岩组，详见图 3.1-5 和表 3.1-3。

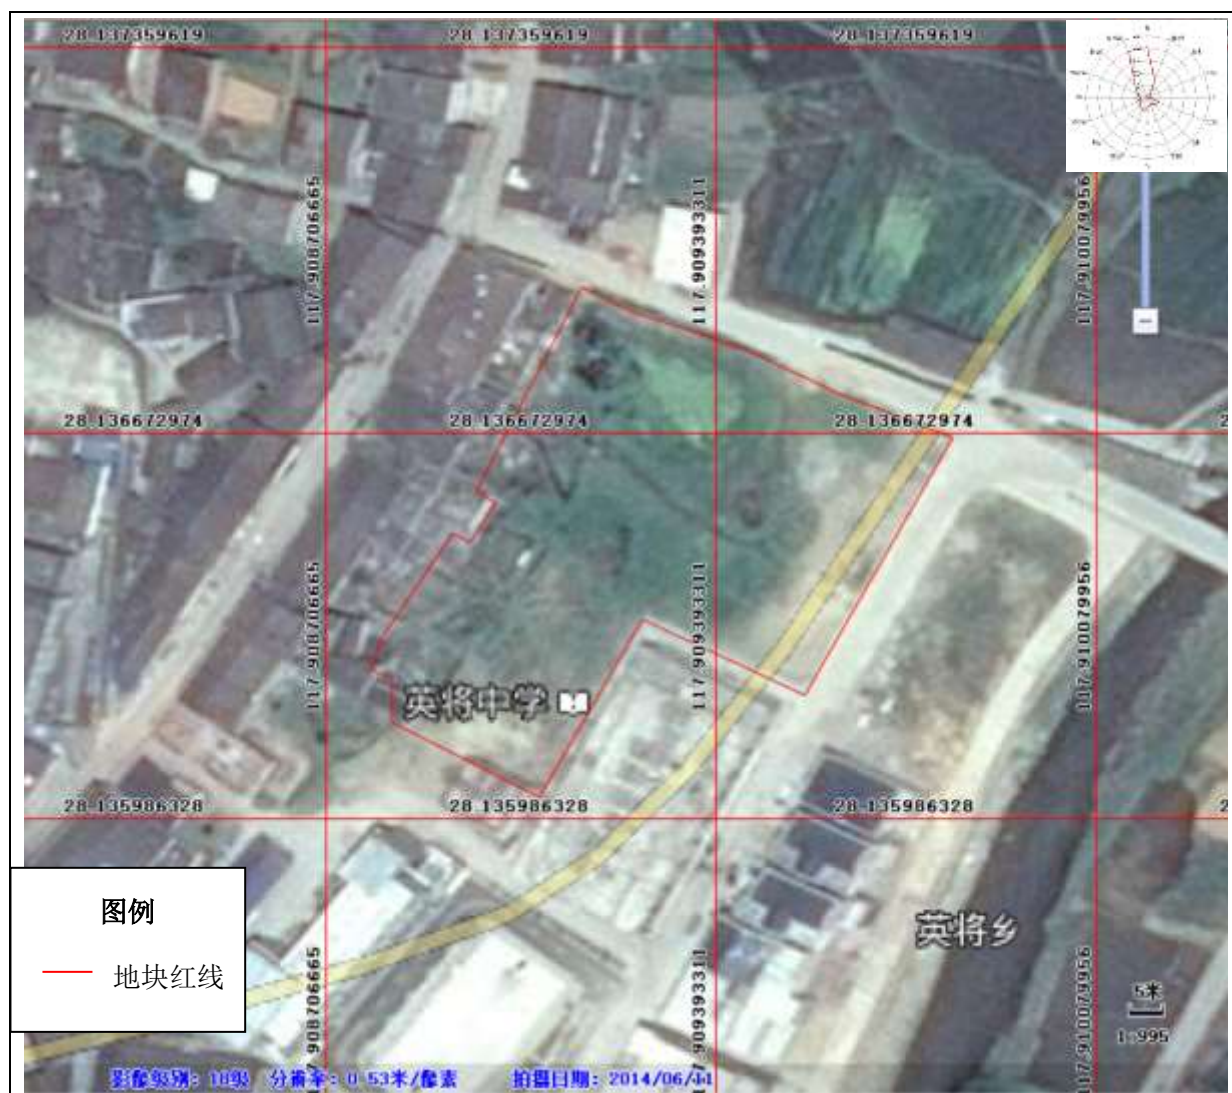
2014 年 6 月，调查地块为空置农地。

通过收集资料、人员访谈、现场踏勘分析，结合地块及周围区域历史影像，调查地块历史上一直是空置农地。

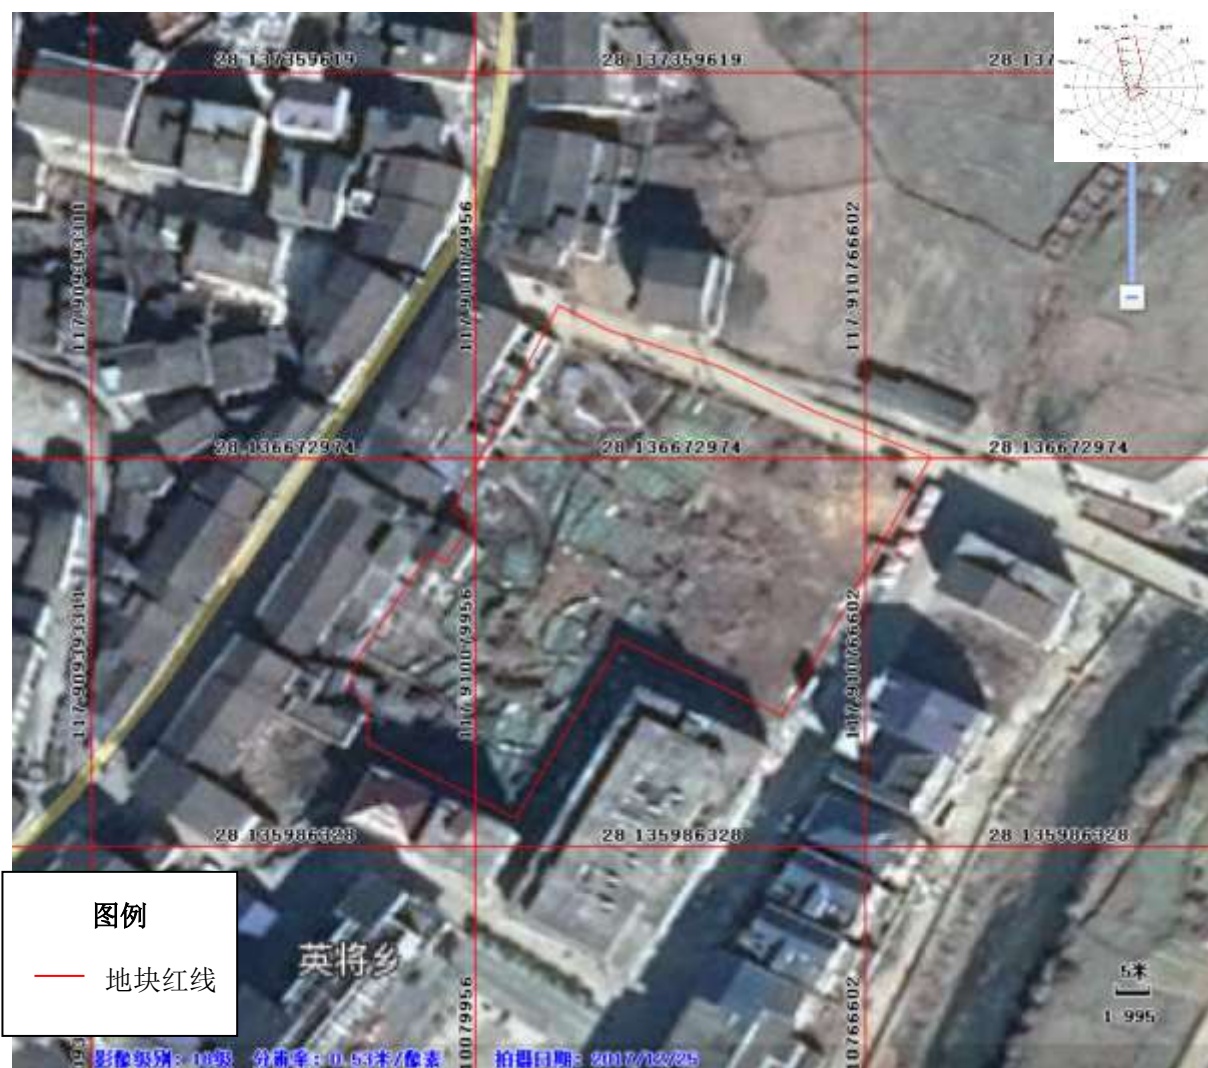
2017 年 12 月，调查地块为空置农地。

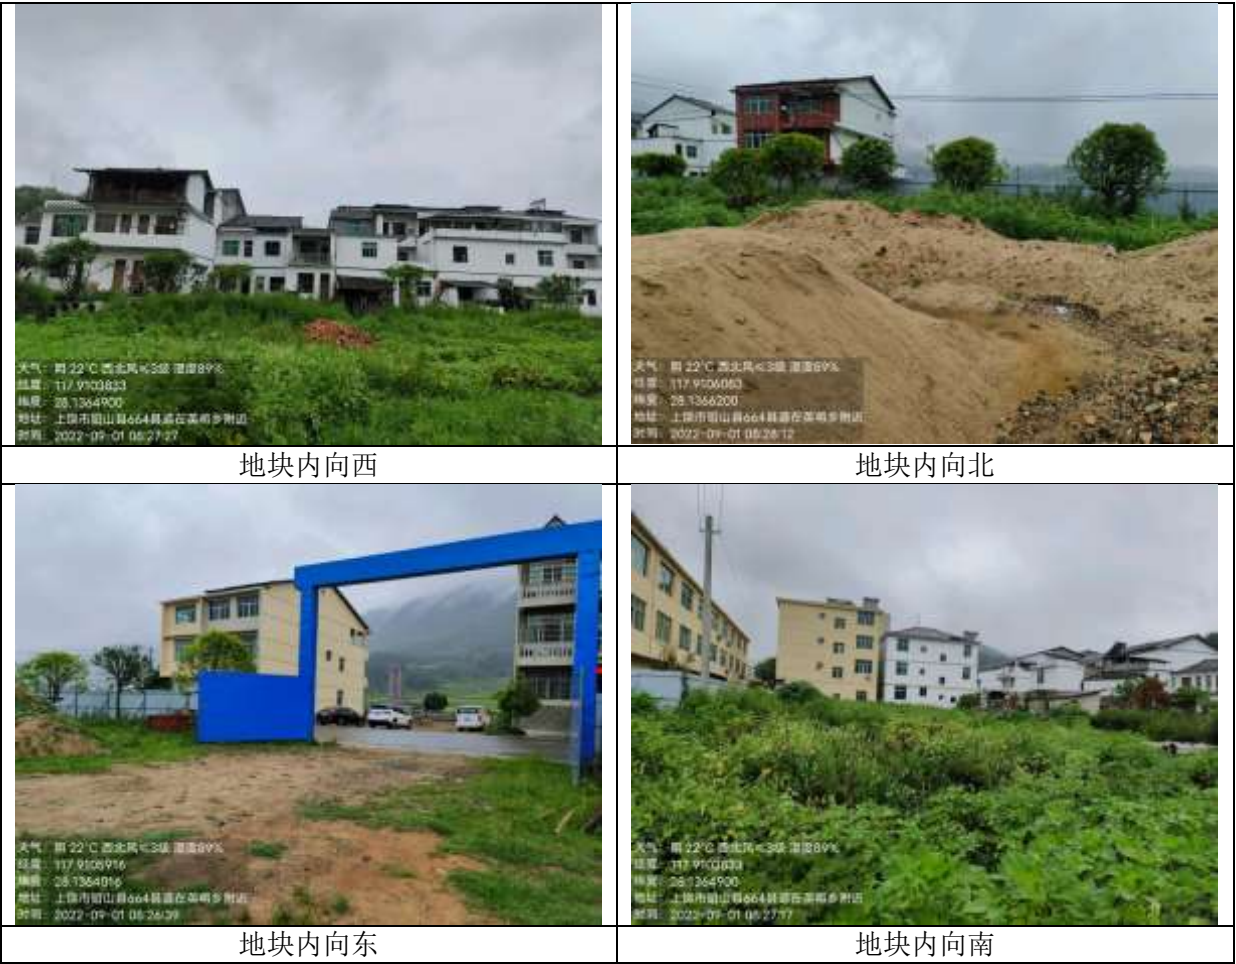
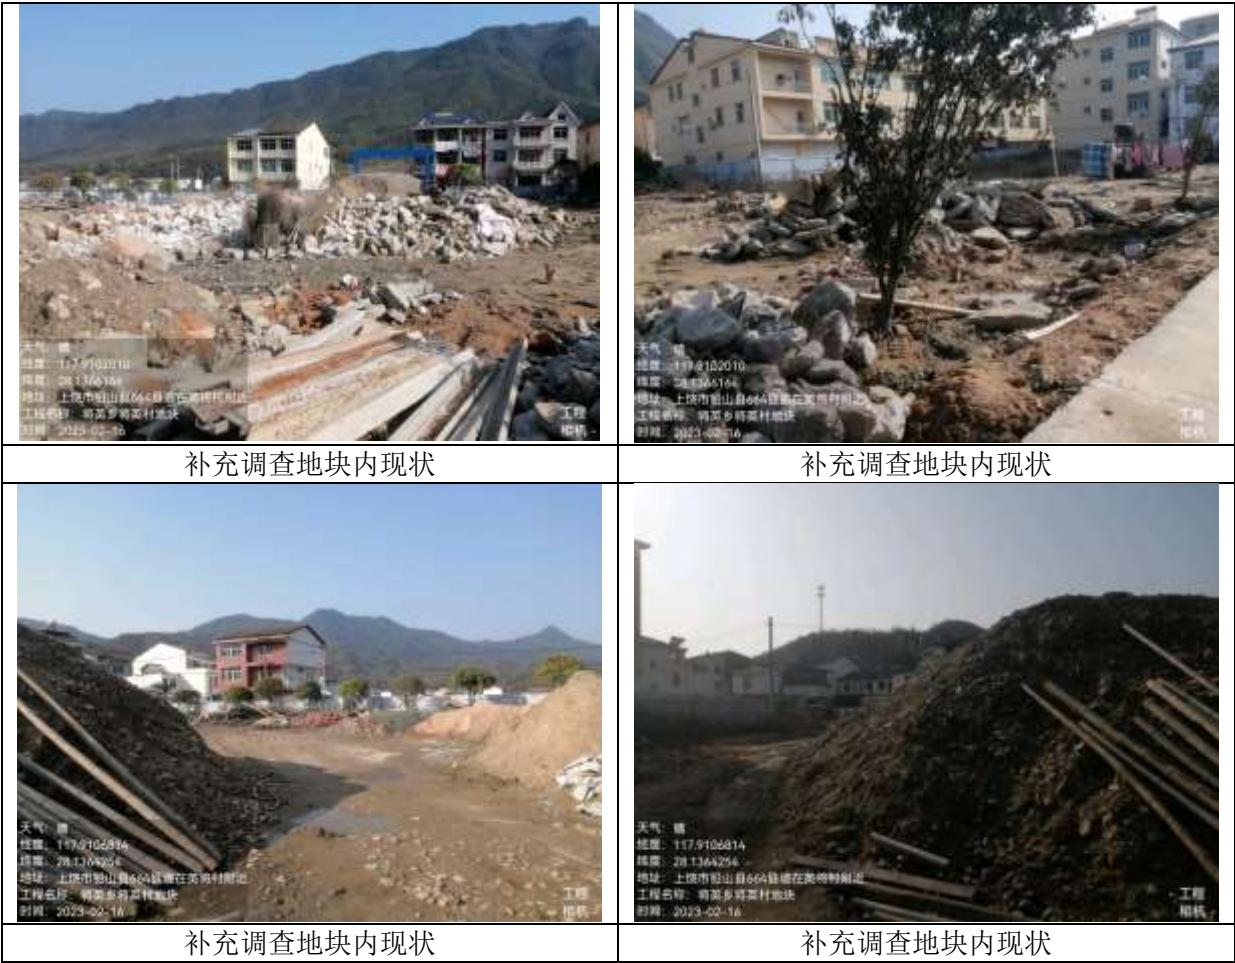
图 3.6-1 地块内现状照片

根据现场踏勘，地块为裸露土地，地面有建筑垃圾堆放，未发现异味。

地块内未发现有毒有害物质的储存、使用和处置，未见各类槽罐，未见管线、沟渠泄漏的污染痕迹，未见废弃物的储存和处置设施，未见污染痕迹。地块历史上未发生过危险化学品泄漏或倾倒等情况；地块内无油品地下储罐或地下输送管道；地块未发生过化学品泄漏事故；地块内土壤及地下水未发现污染情况。

地块为裸露土地，地块内补充调查时发现附近有英将村民房改建拆除产生的建筑垃圾（主要为水泥条、水泥块、砖块）临时堆放。地块及周围区域均未发现有毒有害物质的储存、使用和处置，未见各类槽罐，未见管线、沟渠泄漏的污染痕迹，未见废弃物的储存和处置设施，未见污染痕迹。本地块周边 500m 区域主要以学校、居民区，教育住宅用地等为主，无工业企业，未涉及有毒有害物质的储存、使用和处置，不会对地块造成污染。周边未发现潜在污染源。

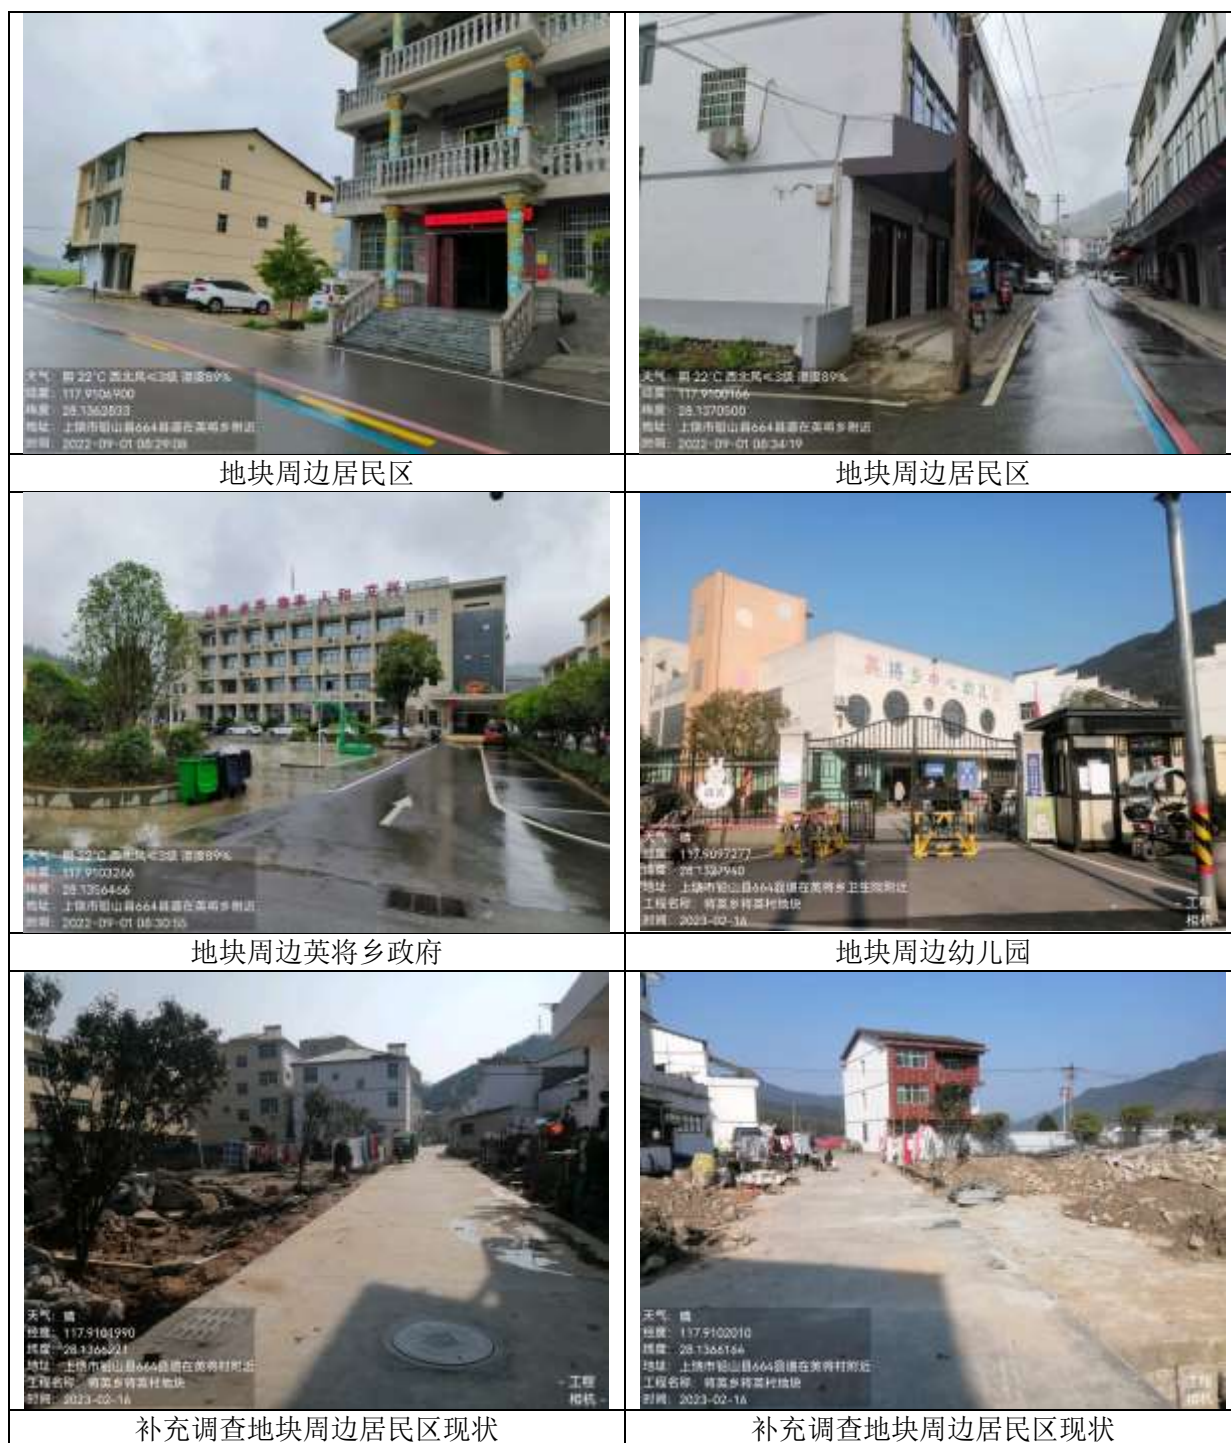
图 3.6-1 地块周边现状照片

根据现场踏勘，地块东侧和北侧有水泥硬化道路。周边为农村居民区居民楼，地面无污染痕迹，未发现异味。

地块周围区域均未发现有有毒有害物质的储存、使用和处置，未见各类槽罐，未见管线、沟渠泄漏的污染痕迹，未见废弃物的储存和处置设施，未见污染痕迹。本地块周边 500m 区域主要以学校、居民区，教育住宅用地等为主，无工业企业，未涉及有毒有害物质的储存、使用和处置，不会对地块造成污染。周边未发现潜在污染源。地块周边区域历史上未发生过危险化学品泄漏或倾倒等情况；地块周边相邻地块未发生过化学品泄漏事故。

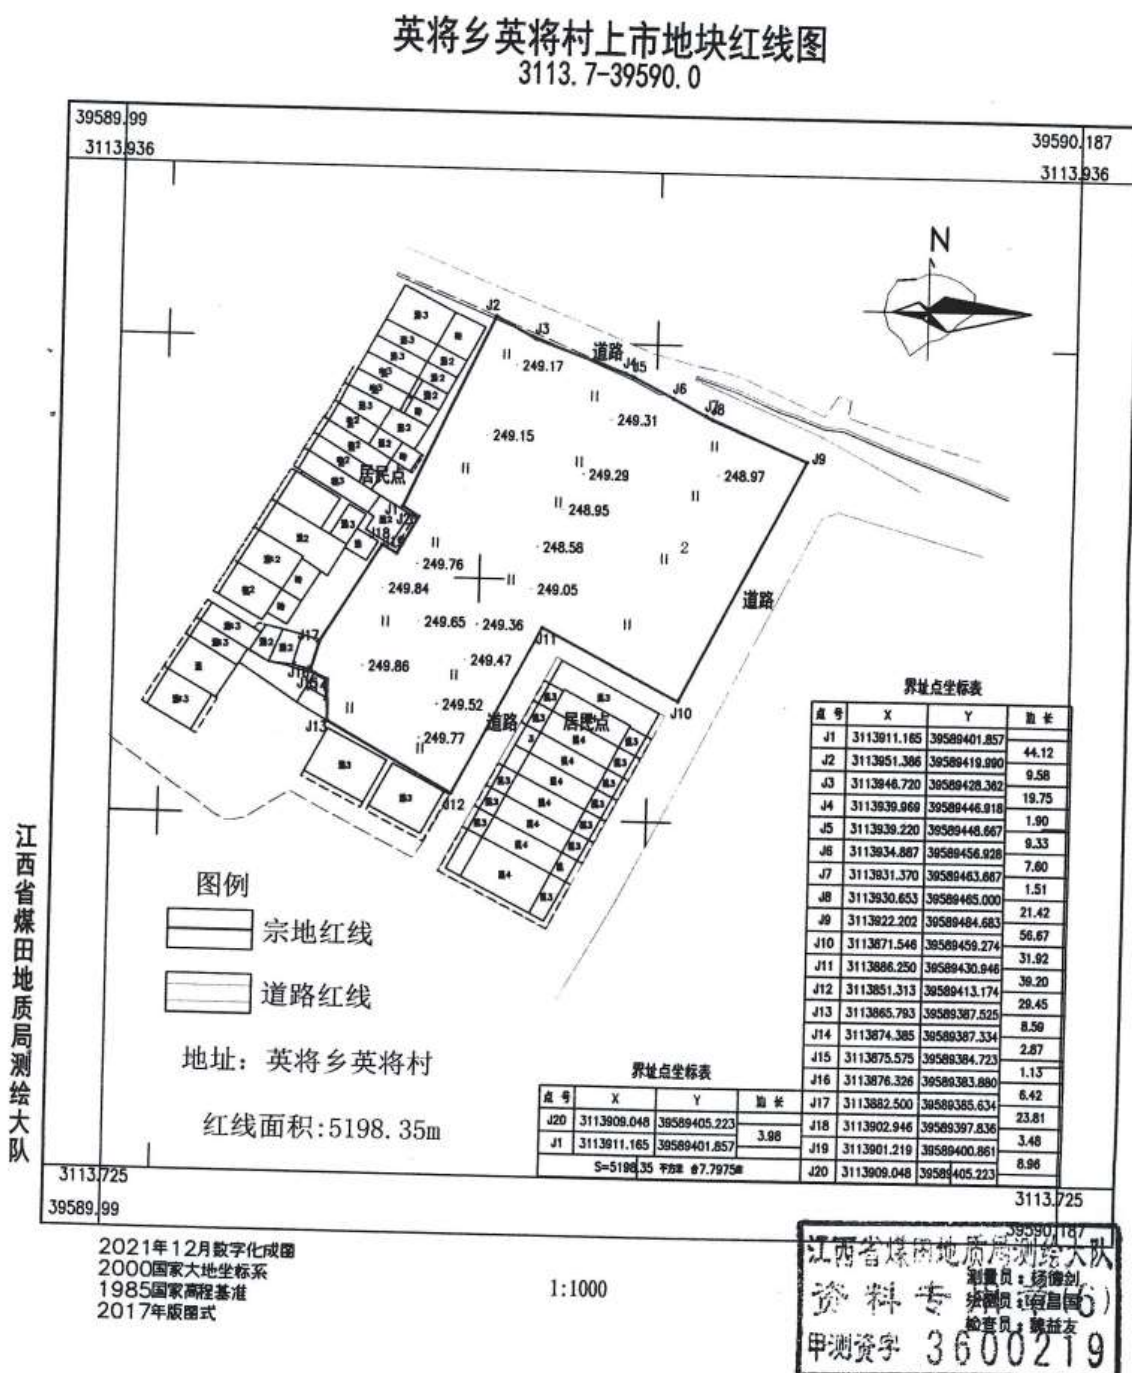
图 4.1-1 英将乡英将村上市地块红线图

- （1）铅山县自然资源局拥有项目地块的土地产权；
- （2）调查地块拟用地类型为商业、居住用地。

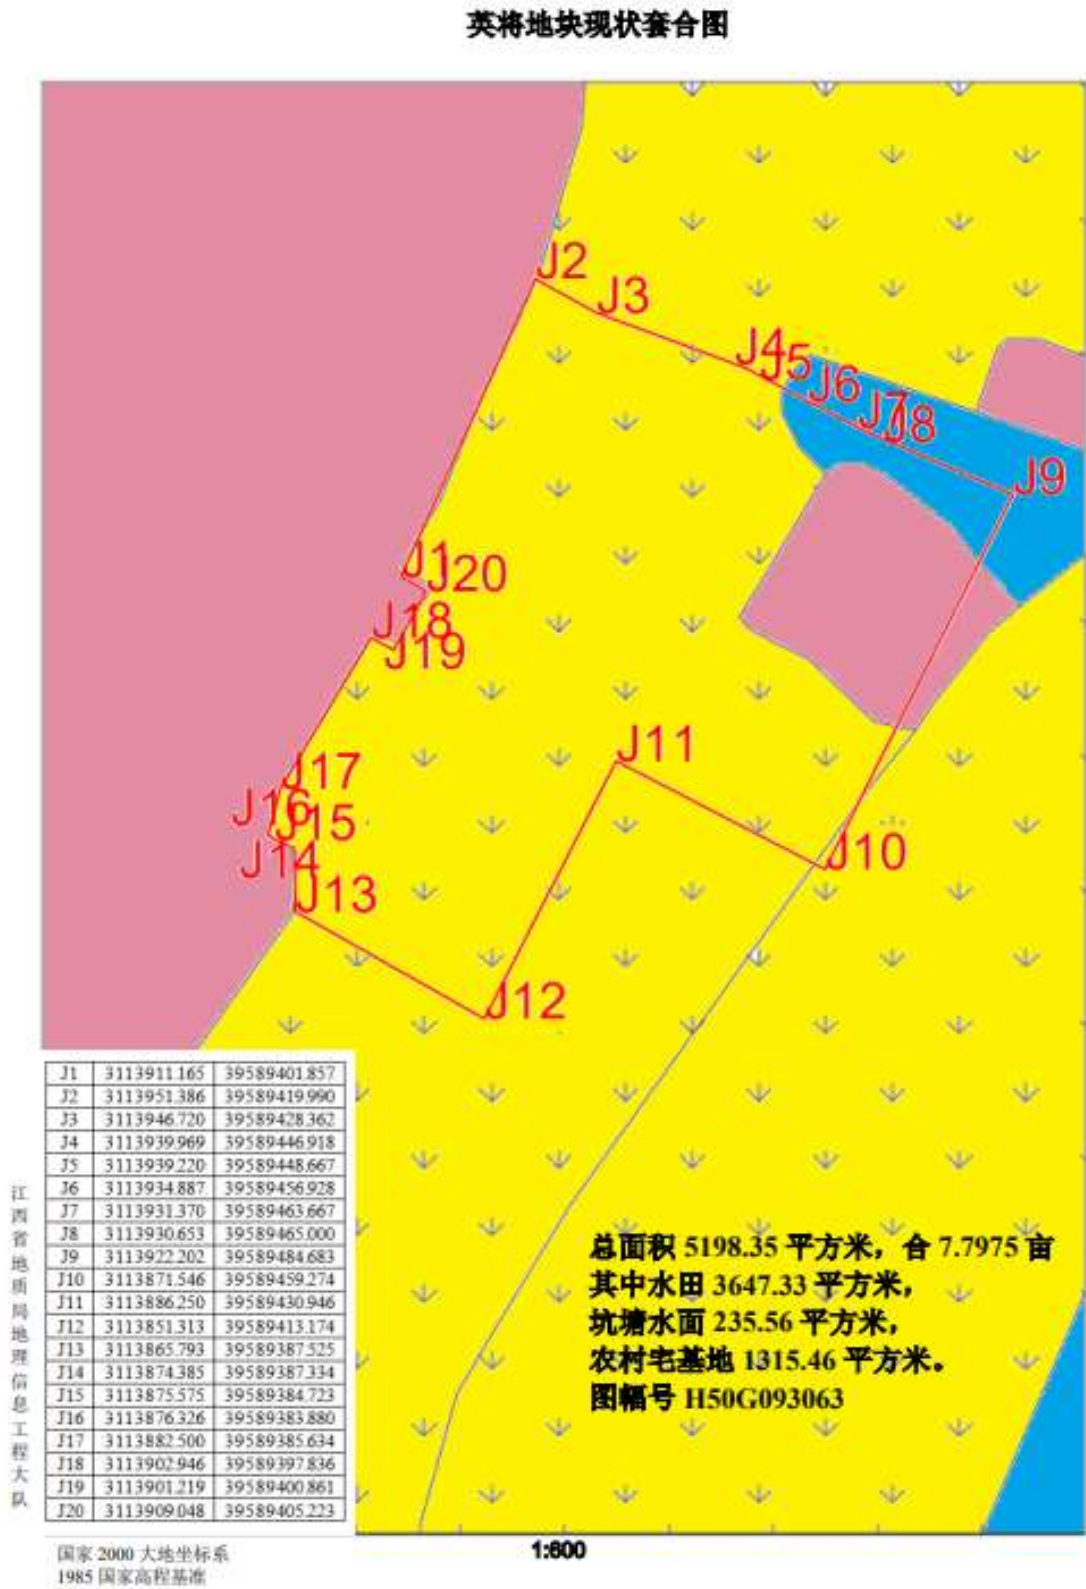
图 4.2-1 地块利用现状规划图

- (1) 调查地块历史上作为水田、坑塘水面、农村宅基地，未作为工业用地使用；
- (2) 调查地块周边 500m 未作为工业用地使用，未发生过环境污染事故；
- (3) 主要固体废弃物为居民生活垃圾，由环卫部门清运，没有产生和处理过危险废物。

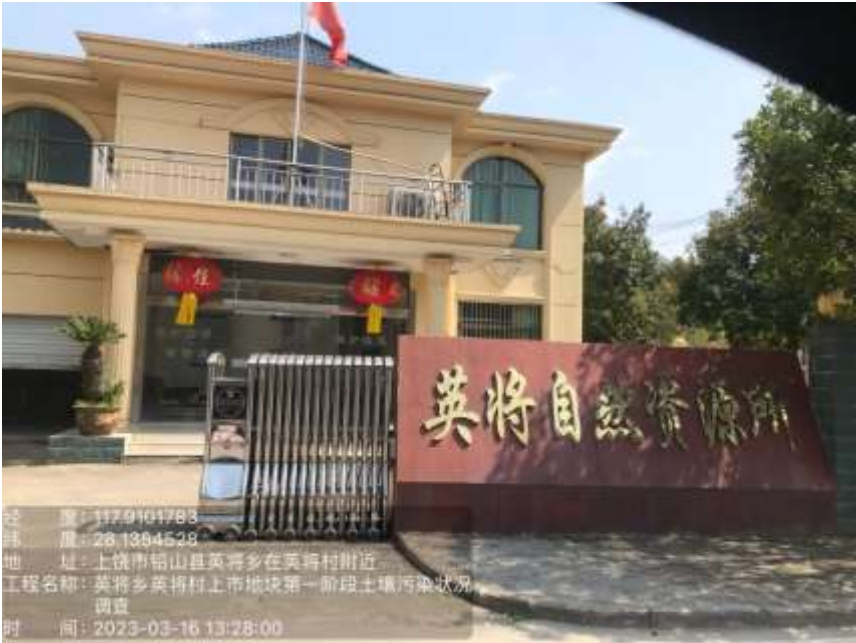
图 5.0-1 2023 年 3 月 16 日补充调查照片

2022 年 9 月 1 日我单位开展了现场踏勘，为防止报告编制期间地块现状发生不可控变化，我单位 2023 年 2 月 17 日对地块进行了补充调查，复核了地块现场情况。2023 年 3 月 16 日我单位按专家意见补充调查了地块，再次访问了英将自然资源所，确认了地块内建筑垃圾的来源。

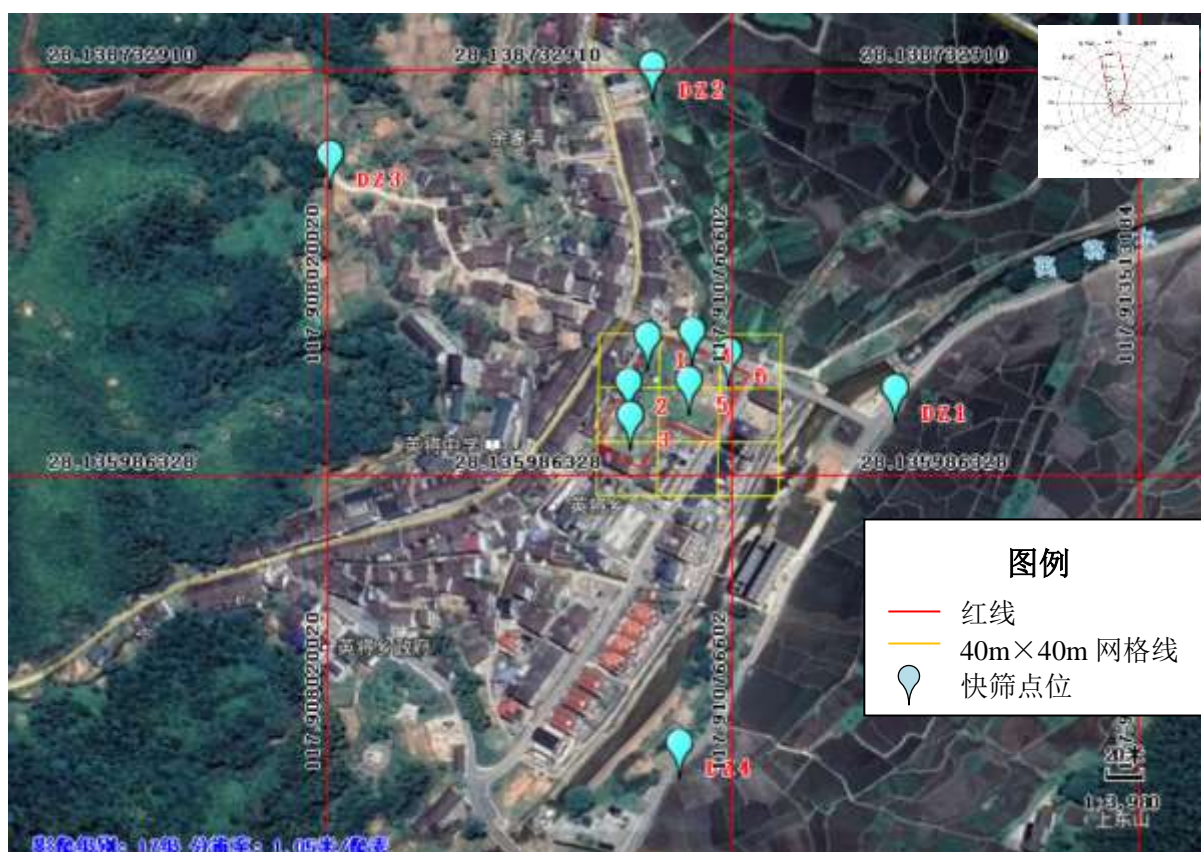
图 5.6-1 现场快筛布点图

按照 40m×40m 布设快速筛查（XRF、PID）点位，在本地块内布设 6 个现场快速检测点位和地块外布设 4 个对照点。现场快筛布点见图 5.6-1，快筛数据见表 5.6-1。

快筛结果：通过 XRF、PID 设备现场快速检测，本地块内重金属各污染物项目检出浓度均较低，均未超过《建设用地土壤污染风险管控标准(试行)》(DB36/1282-2020)中第一类用地筛选值，总铬未超过北京市地方标准《场地土壤环境风险评价》(DB11/T 811-2011)住宅用地要求，地块内外总挥发性有机物浓度相差不大，并且浓度均很低，本地块土壤环境质量良好，受污染的可能性很小。
