玉溪农业生物产业投资开发有限公司易峨
高二级公路甸中服务区加油站（副站）
竣工环境保护验收监测报告表

建设单位：玉溪农业生物产业投资开发有限公司

编制单位：云南蓝硕环境信息咨询有限公司玉溪分公司

二〇二三年六月

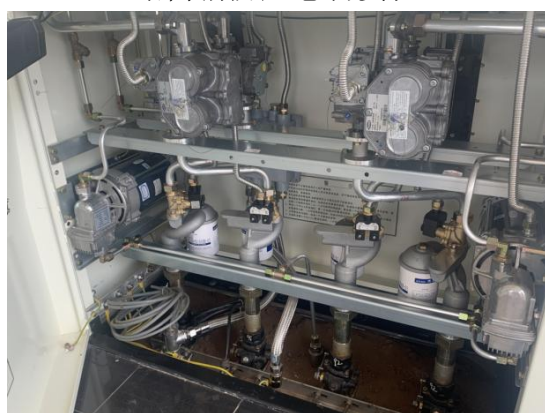
加油机油气回收系统

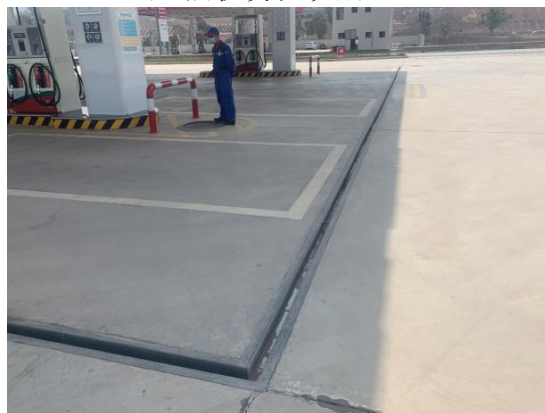
加油区环保沟

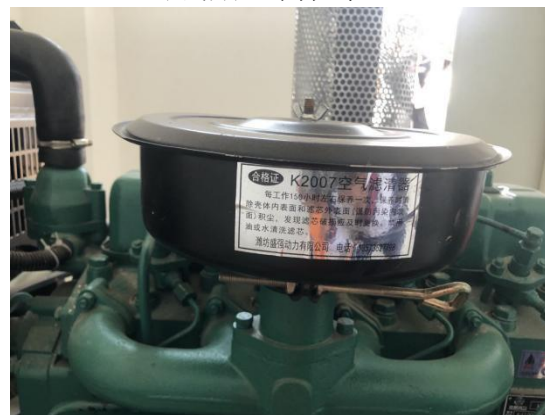
发电机空气滤清器

备用发电机废气中主要污染物为 NO_x 和 CO，间歇性排放，停电或应急情况下使用，使用次数较少，运行时间较短。根据实地调查，项目应急发电机已设置空气滤清器，产生的尾气经滤清器处理后外排，经大气稀释扩散后对外环境影响不大。

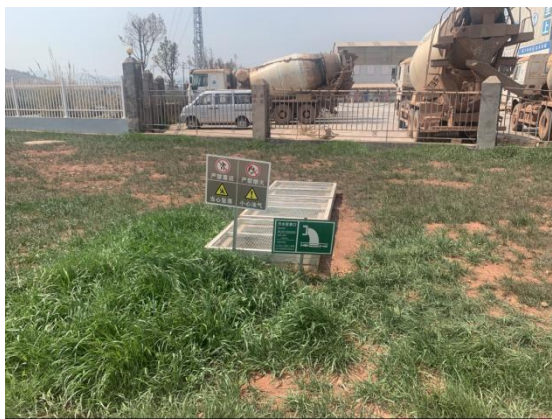
三级油水分离池

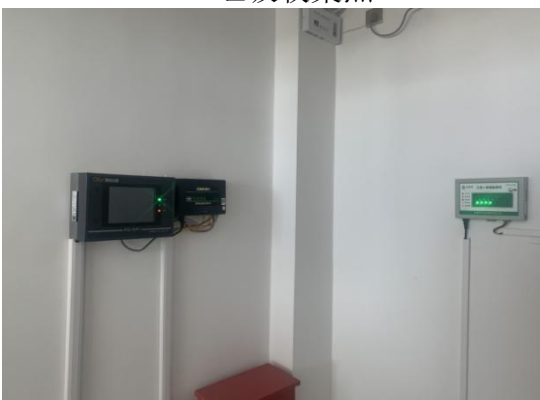
油罐泄漏检测仪

油罐采用 SF 双层油罐，布置于加油区北面，设有 1 套油罐泄漏检测仪、1 个油罐区观测井。

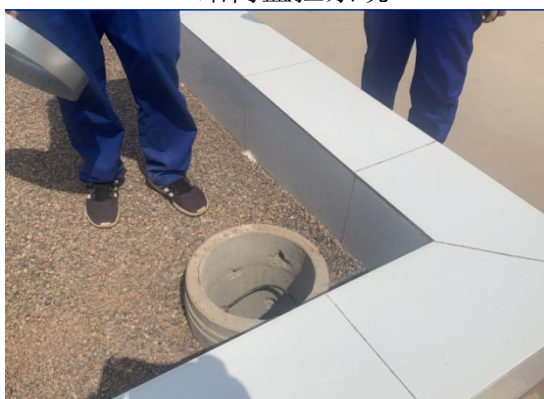
油罐区观测井

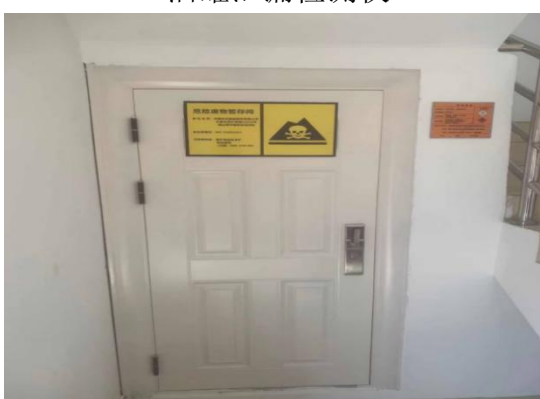
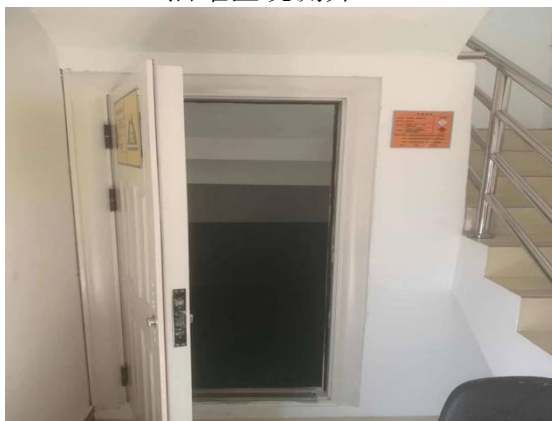
危废暂存间（依托主站）

（2）根据现场勘查，本项目副站未设置危废暂存间，产生的危废依托主站已建设的危废暂存间使用。经实地调查，该项目主站位于项目副站对面，距离约 30m，主站已于站房楼梯角设有 1 个危废暂存间，地面已硬化处理，已采用两布一膜+环氧树脂涂刷进行防渗处理，已做好防风、防雨、防渗措施，满足相关环保要求。目前加油站尚未产生的废油和废油泥，待项目产生废油及清洗油罐时，
