汽车零部件生产项目 竣工环境保护验收监测报告

建设单位：四川省海瑞科汽车零部件有限公司

2024 年 6 月

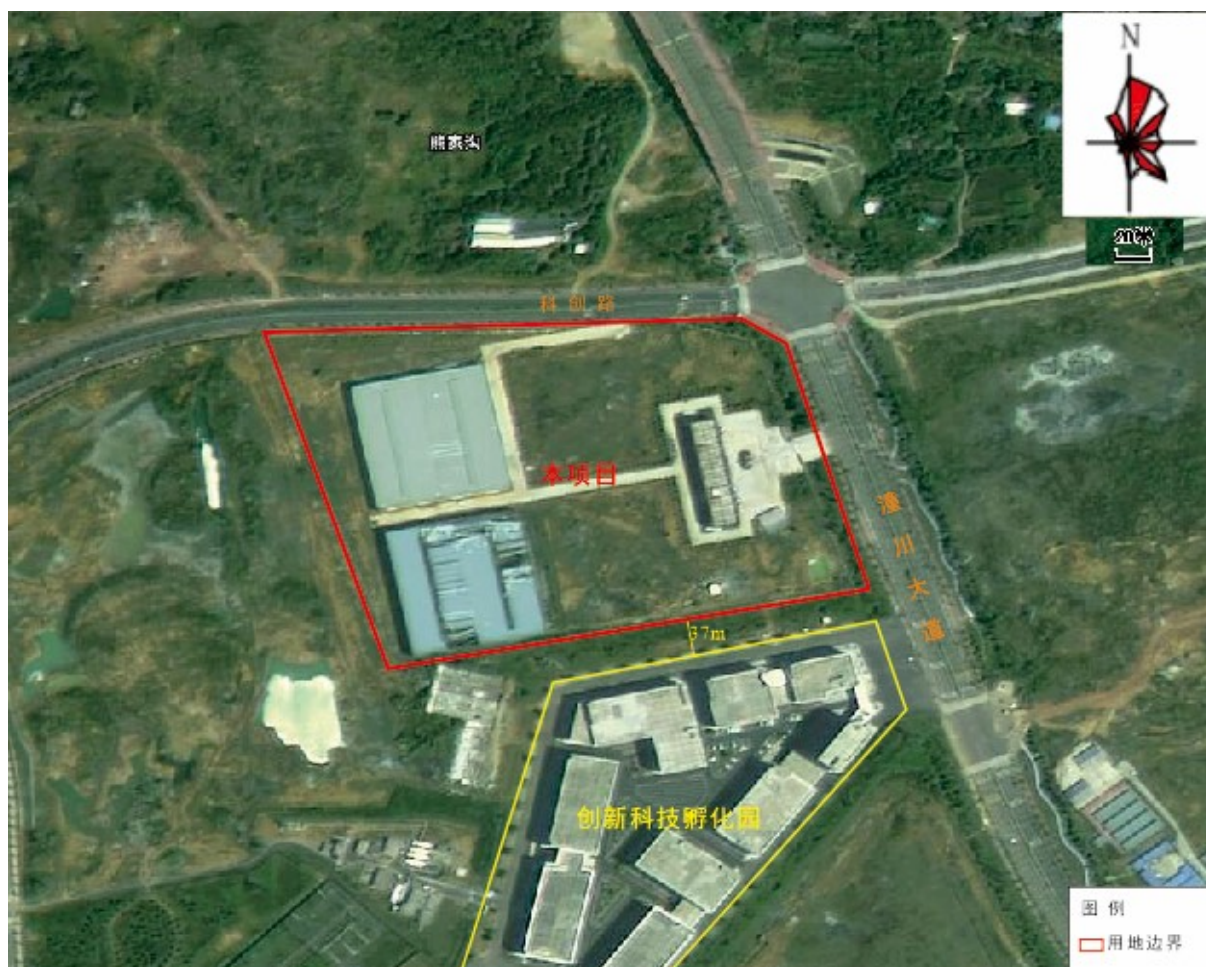
图 3-1 验收阶段外环境关系图

本次验收阶段：项目北侧为科创路，东侧为潼川大道，南侧为 37m 为创新科技孵化园，其余均与环评阶段一致，无变化。

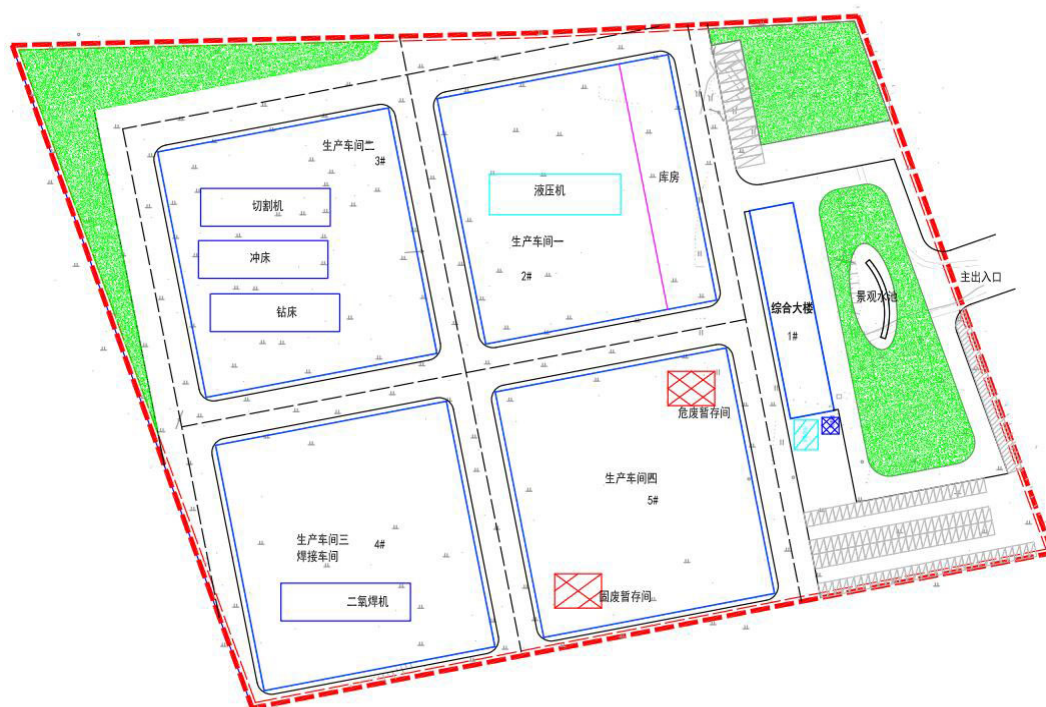
图 3-2 环评阶段总平面布置图

环评阶段：规划用地面积 87087.59m^2 ，总建筑面积 47162.92m^2 。厂区由西至东分别为生产车间（4 栋）、综合大楼（1 栋），其中生产车间共 40320.92m^2 （共四栋生产车间，每个生产车间 10080.23m^2 ），综合大楼 6842m^2 。

项目在厂区东侧设置有出入口，面向园区内道路，便于原料和产品的运输。

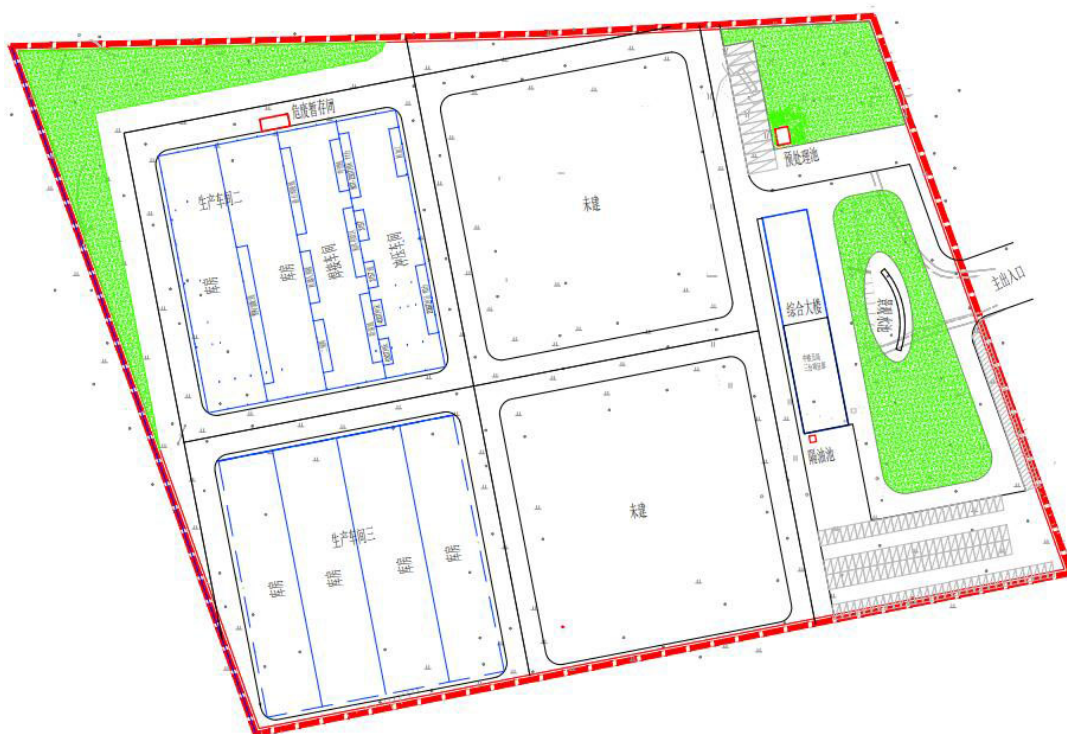
图 3-3 验收阶段总平面布置图

本次验收阶段：总用地面积为 85948.06m²，总建筑面积 26626.02m²。厂区由西至东分别为生产车间（2 栋）、综合大楼（1 栋），其中生产车间共 20160.45m²，综合大楼 6465.56m²。项目在厂区东侧设置有出入口，面向园区内在建道路，便于原料和产品的运输。危废暂存间设置在生产车间三北侧，化粪池设置在厂区东北侧。

经现场核实，由于本项目为分阶段建设，目前实际建设有 2 栋生产车间（生产车间二和生产车间三）和综合大楼，同时危废暂存间和预处理池位置也发生变化，其余建筑物未发生变化。

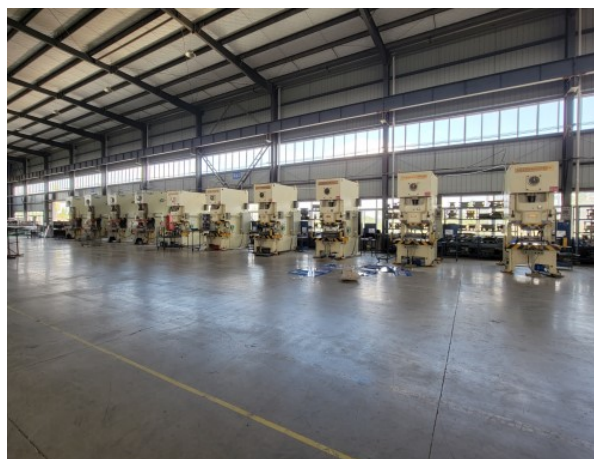
图 3-6 压力机

3、打孔：主要采用冲压机（压力机）对产品进行打孔，该过程主要产生的污染物为噪声、粉尘。

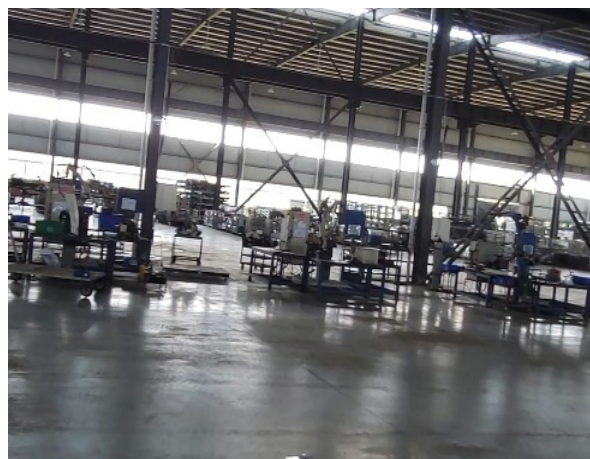
图 3-7 焊接区

4、焊接：本项目主要采用二氧化碳焊（二氧化碳气体保护电弧焊）和点焊机。CO₂ 气体保护焊是二氧化碳焊机以可熔化的金属焊丝作电极，并有 CO₂ 气体作保护的电弧焊。

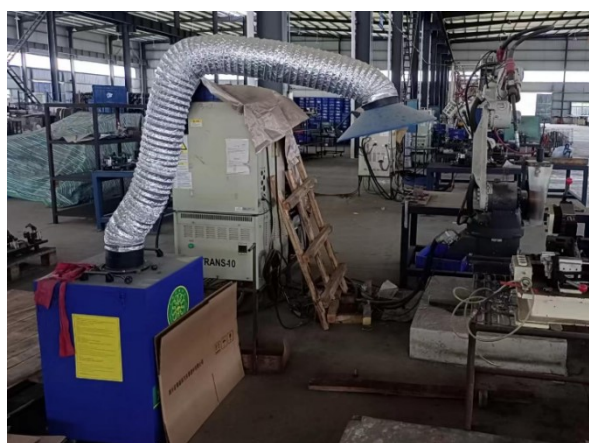
图 4-1 移动式焊烟净化器

废气种类	产生部位/环节	环评要求治理措施	实际治理措施	变化情况
裁切、打孔产生的粉尘	裁切钢材	自然沉降	自然沉降	与环评一致
	打孔过程			
焊接烟尘	焊接工序	经移动式焊接净化器处理	经移动式焊接净化器处理	与环评一致

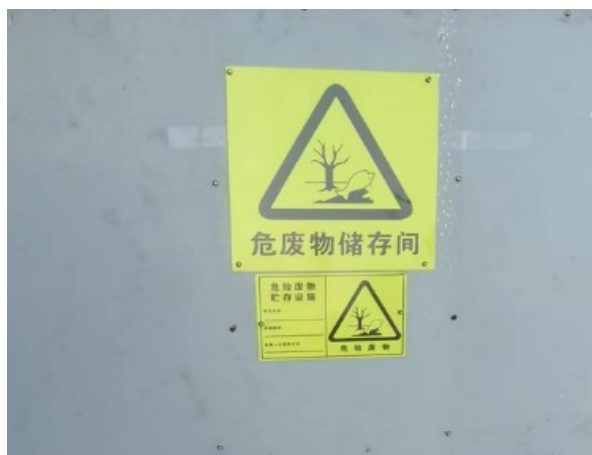
图 4-2 危废暂存间

根据现场调查，试运行期间企业危废处置存在以下问题：1、危废暂存间设置不规范，标志标牌不规范，地面防渗不满足要求；2、危废未按要求交由有资质的处置单位

进行转运处置，无管理台账和转运记录。

本次验收整改要求：建设单位对危废暂存及处置方式进行整改，严格按照环评要求规范建设危废暂存间，并与有资质的危废处置单位签订处置协议，安全处置危险废物。目前，建设单位已按要求整改完成危废暂存间，并与绵阳东江环保科技有限公司签订危废处置协议，因厂区现有废机油、含油废物等很少，目前尚无转运记录。

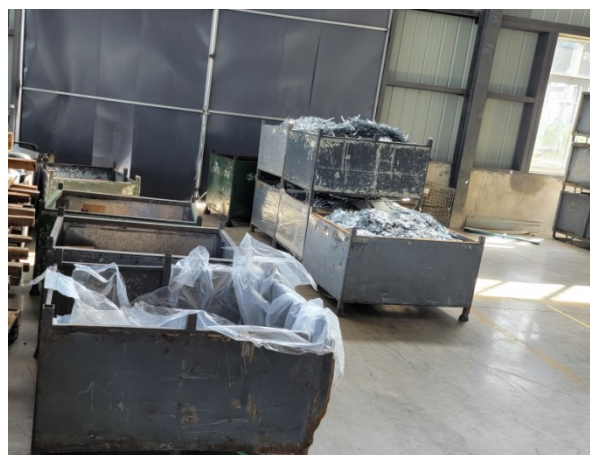
图 4-3 固废暂存区（废料区）

边角料：生产车间固废暂存区暂存，定期交由再生资源回收部门。
