KF2021-3 峨眉山路西、团结河南地块

土壤污染状况调查报告

调查单位：江苏中聚检测服务有限公司

二〇二一年十二月

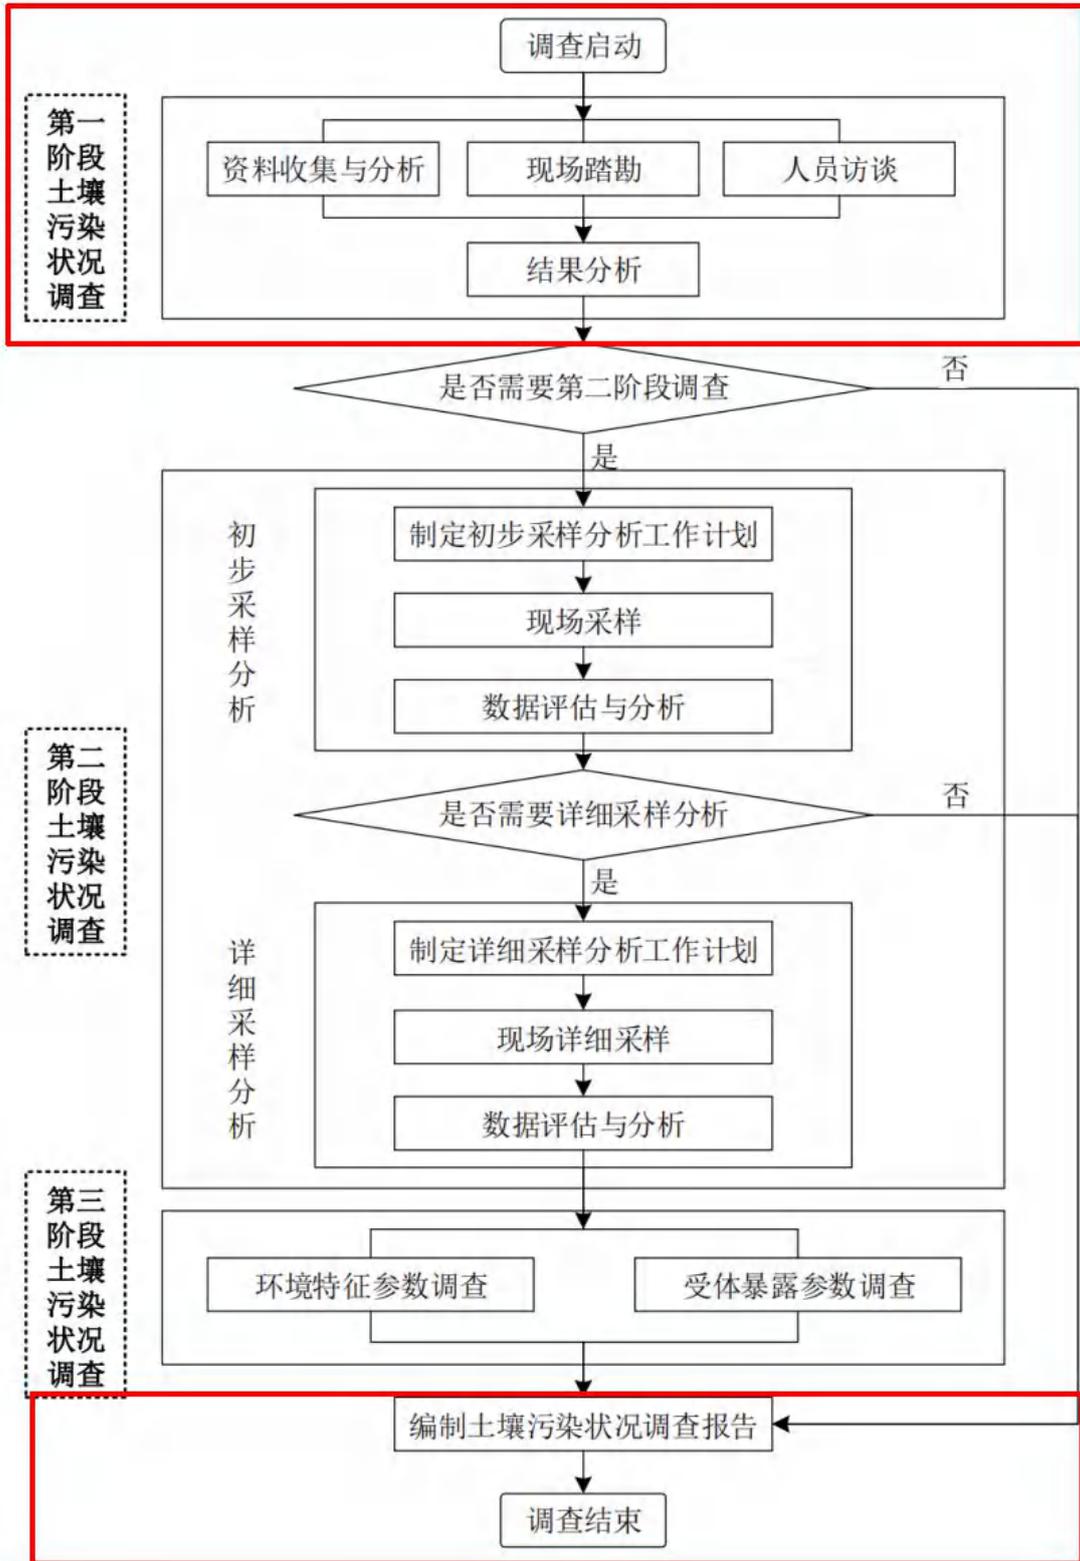
图 2.4-1 土壤污染状况调查的工作内容与程序

按照《建设用地土壤污染状况调查技术导则》(HJ 25.1-2019)相关要求,并结合国内主要土壤污染状况调查相关经验和本地块的实际情况,开展地块第一阶段土壤污染状况调查工作,具体工作内容与程序见图 2.4-1。

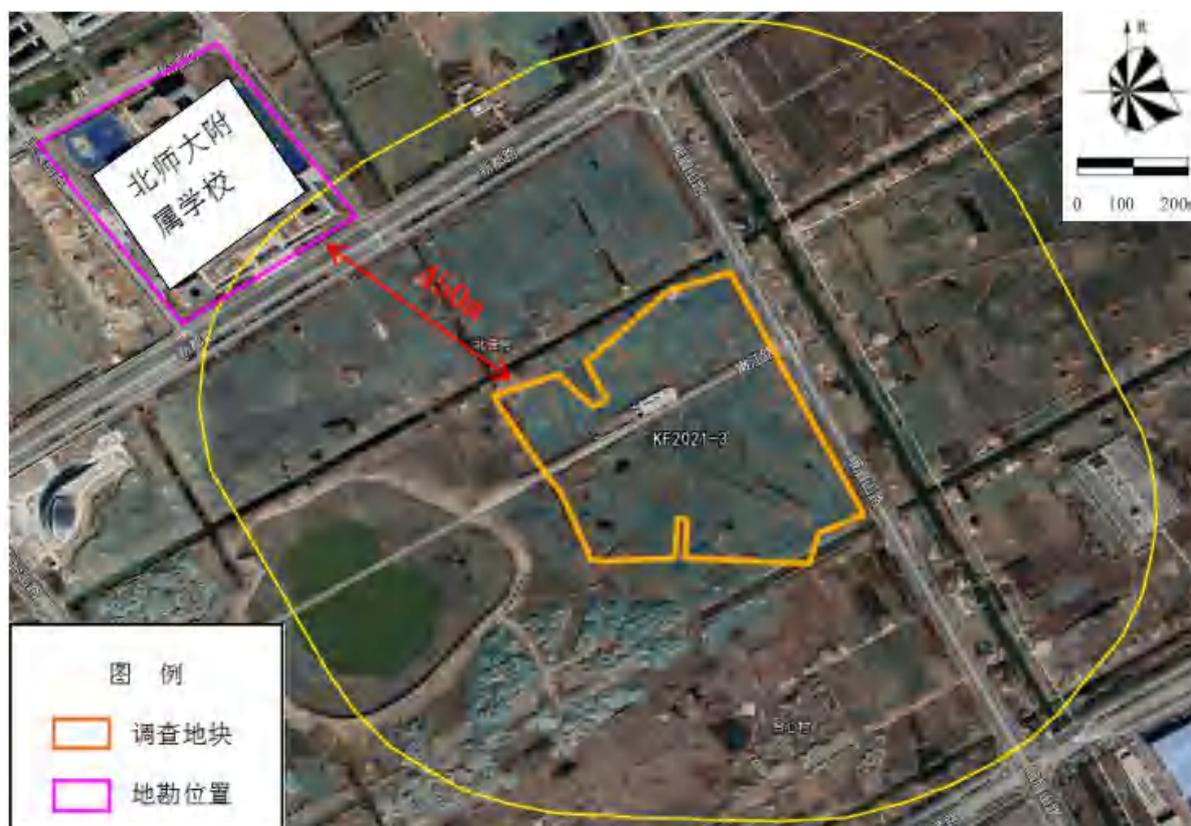
图 3.1-2 相对位置图

参考距离本次调查地块西北侧450米的《北京师范大学盐城附属学校初、高中部新建宿舍楼项目岩土工程勘察报告》（昆山华一岩土勘察工程有限公司，勘察阶段：详细勘察，工程编号：HYKC-201007，2020年10月22日）。两者相对位置详见图3.1-2。

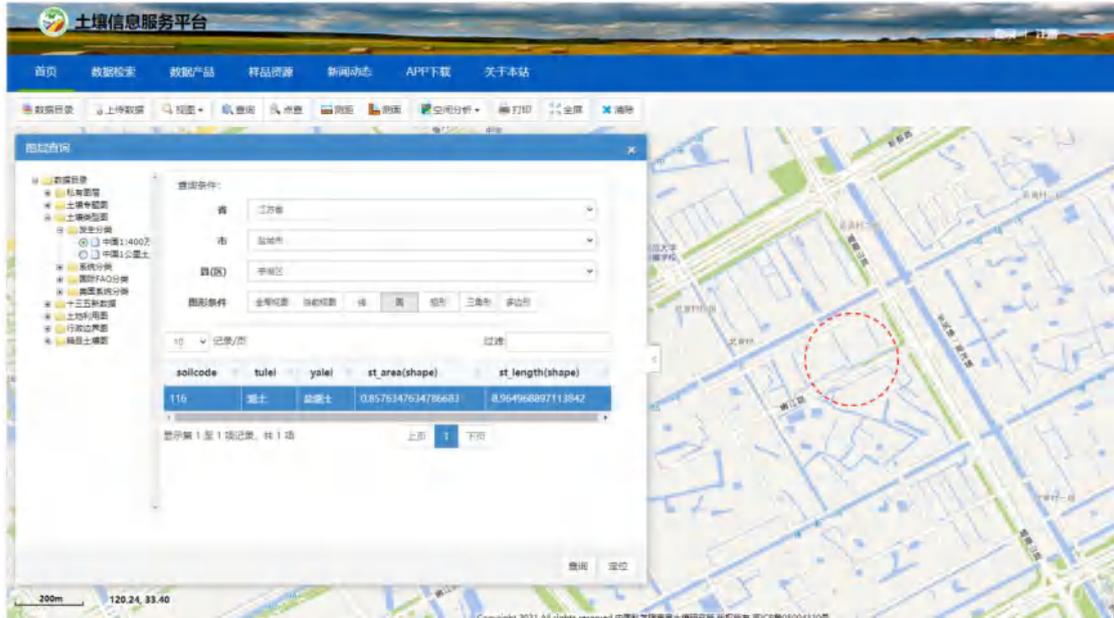
图 3.1-3 地块土壤类型图

根据国家土壤信息服务平台数据, 调查地块所在区域土壤类型为盐潮土, 详见图 3.1-3。

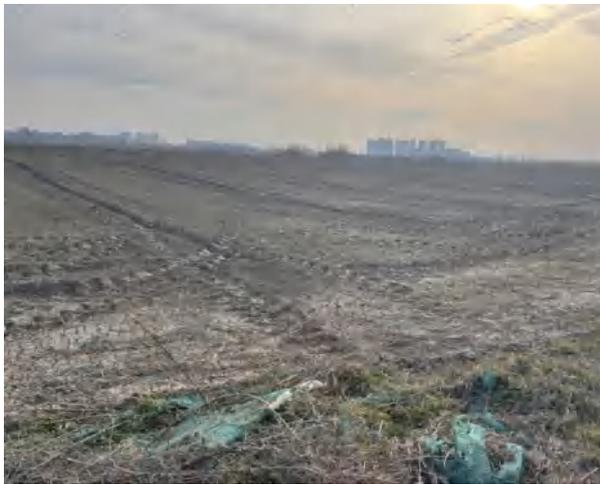
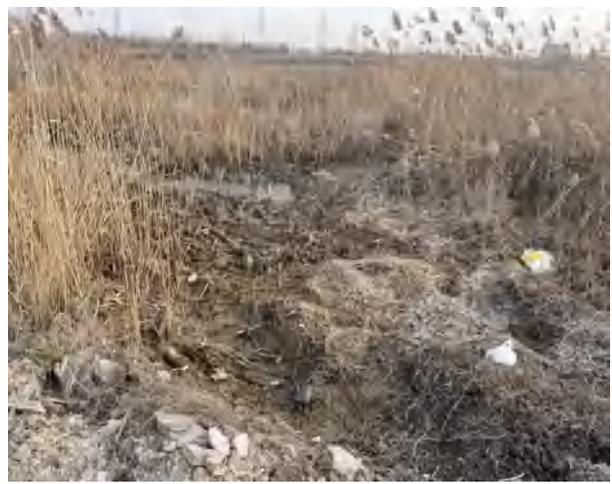
图3.3-1 地块现状图

(1) 该调查地块以嫩江路为界一分为二,嫩江路北侧路边有活动板房,其余区域均为空地。嫩江路以北的地块内较空旷;嫩江路以南的地块内长了芦苇,且芦苇内有泥塘以及少量的生活垃圾。

(2) 根据现场踏勘,未发现土壤颜色异常以及有刺激性气味等污染情况,地块无明显污染痕迹。本地块现状图见图 3.3-1。

嫩江路以北地块

嫩江路以南地块

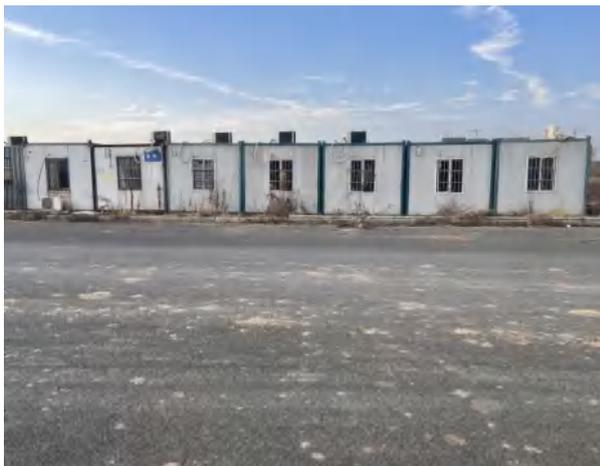
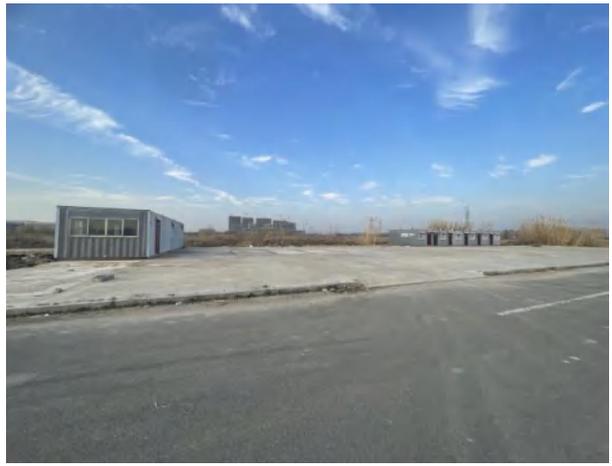
嫩江路路北侧活动板房

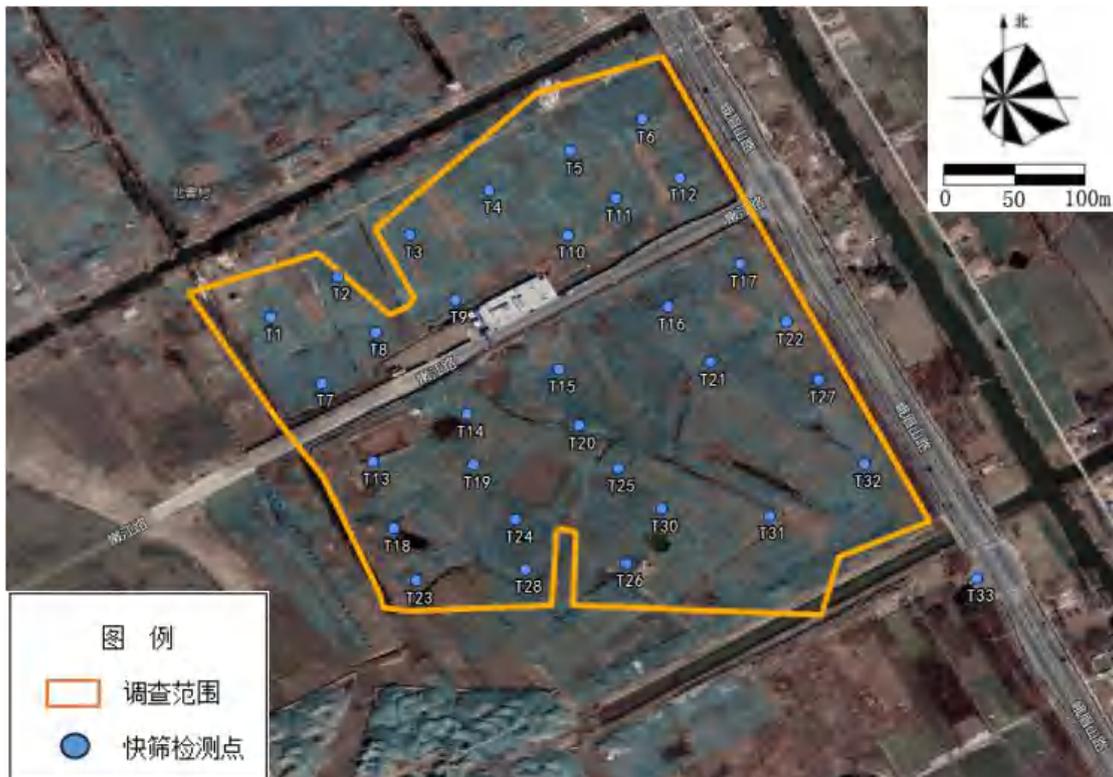
图 5.3-1 土壤快速监测点位分布图

本次调查地块总占地面积 215993m^2 （合 323.99 亩），共布设了 33 个土壤快速监测点（地块内 32 个土壤快速监测点，地块外 1 个对照点），土壤快筛点位分布见图 5.3-1，土壤快速监测点位坐标见表 5.3-1，快速检测结果见表 5.3-2，现场快速检测照片见图 5.3-2。

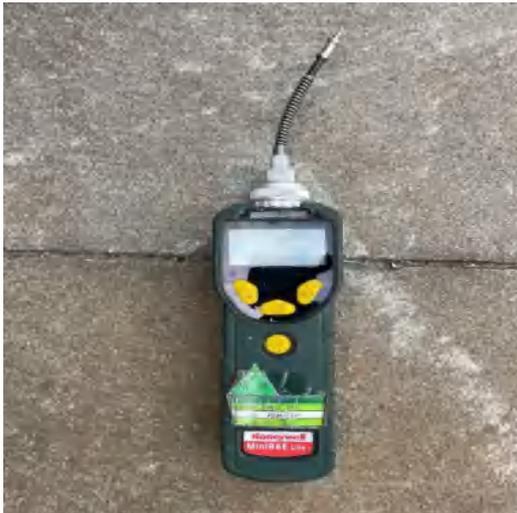
图 5.3-2 手持式 VOC

现场快速检测主要使用便携式检测仪器对土壤样品进行现场监测，检测指标包括挥发性有机物和重金属。快速检测作为现场判断污染情况的辅助手段之一，具有快速简便的特点，根据快速检测结果可以大致判断现场的土壤污染情况。本次现场快速检测采用的设备见表 5.3-2、图 5.3-2 以及图 5.3-3。
