检 测 报 告

乌美环检字 YS2023-035

项目名称: 中国石油天然气股份有限公司新疆乌鲁木齐销售分公司长春路
加油站改造项目竣工环境保护验收监测

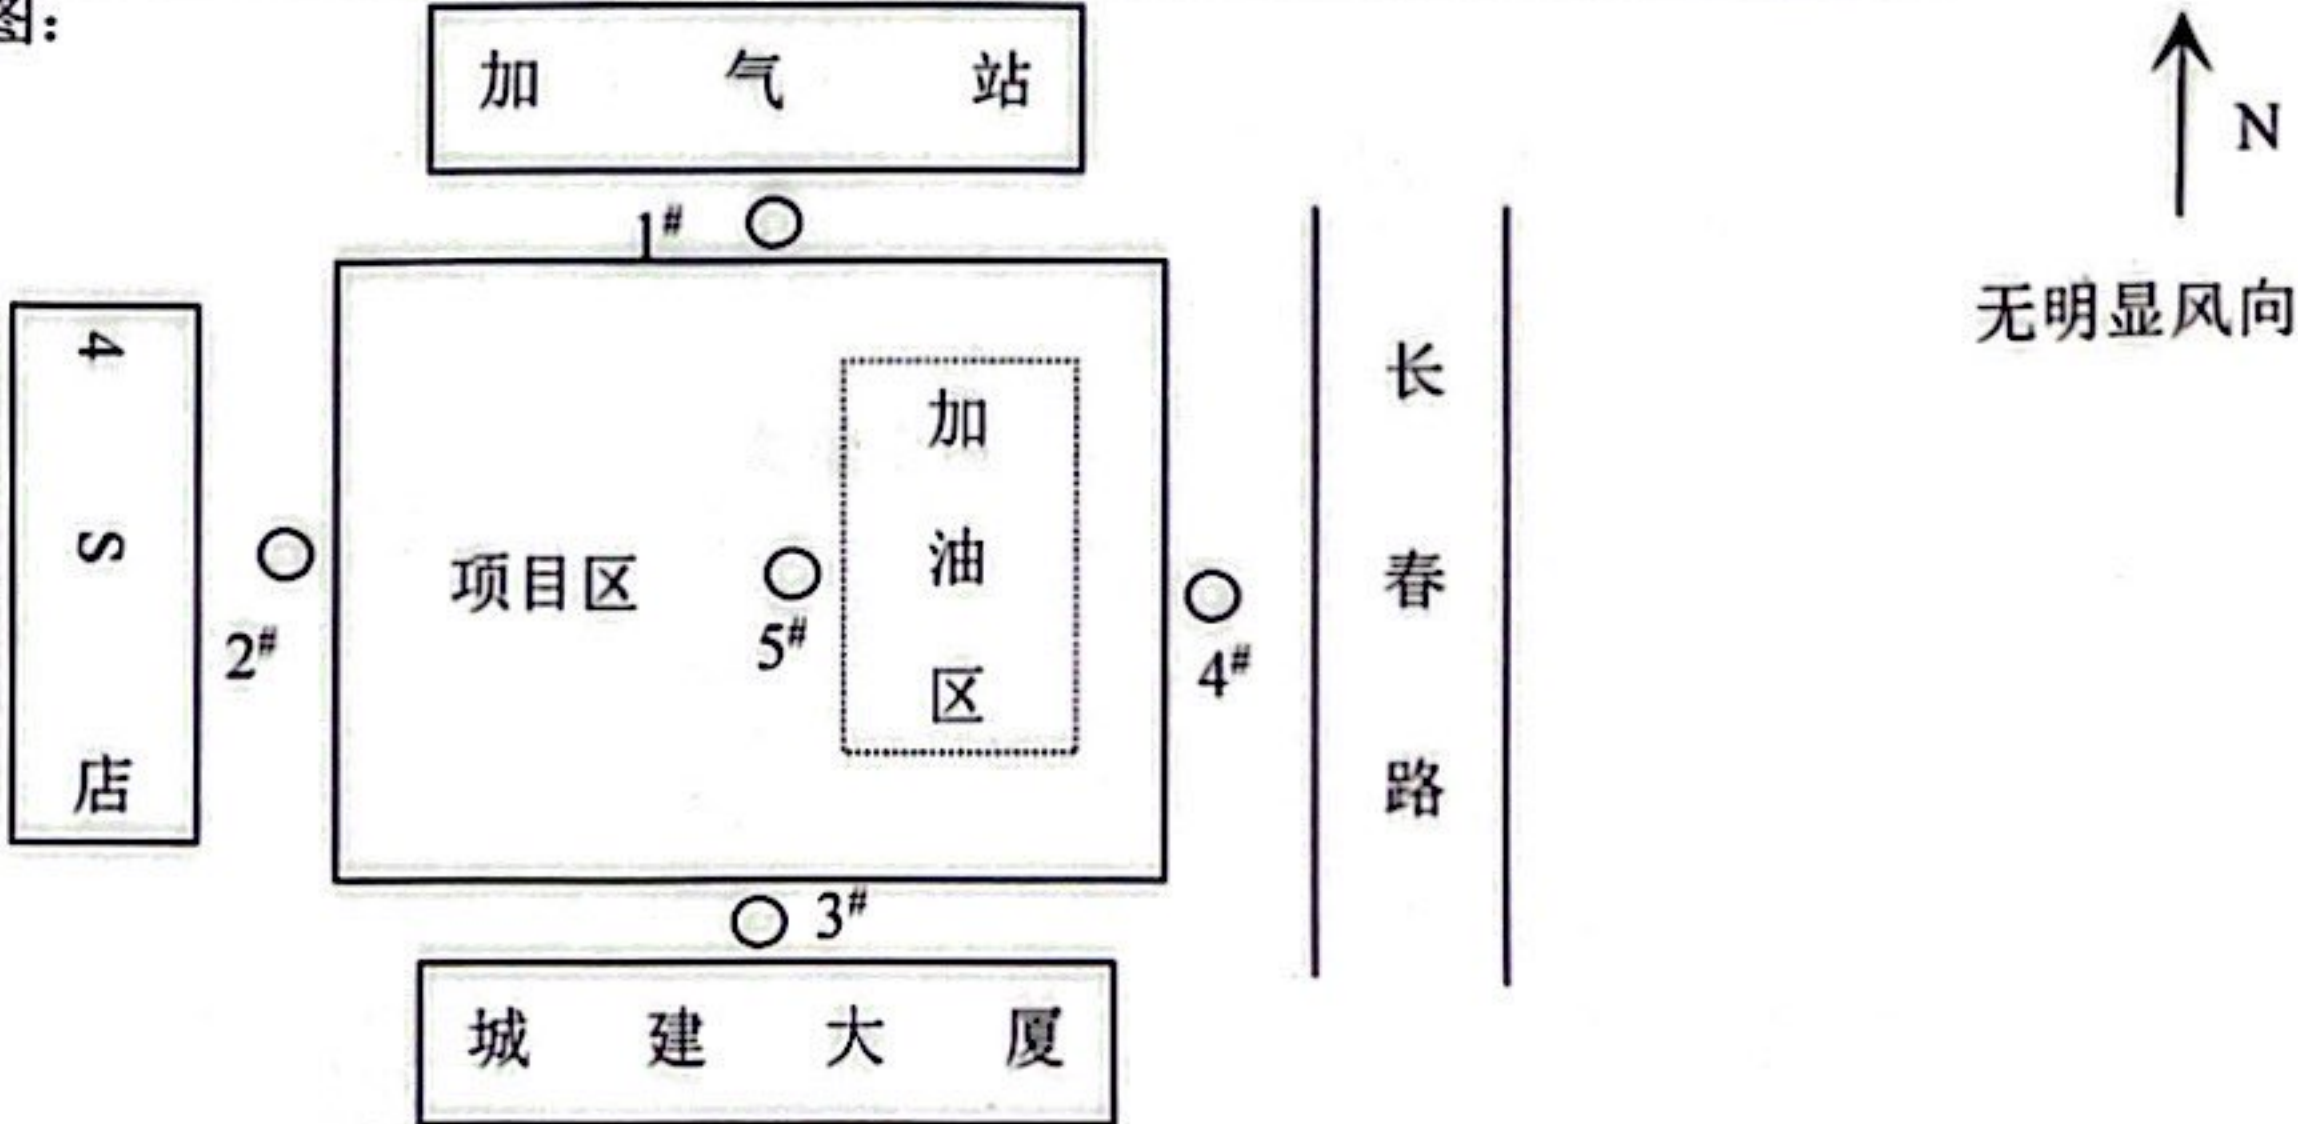
无组织监测点位示意图:

样品类型	无组织废气		采样日期	2023 年 11 月 7 日	
样品来源	现场室采样		检测日期	2023 年 11 月 8 日	
检测结果					
检测项目			非甲烷总烃	/	/
单位			mg/m ³	/	/
样品编号	采样点位	样品状态 采样日期	铝箔袋	/	/
1-1 [#] -1	项目区北侧厂界外	11 月 7 日	0.67	/	/
1-1 [#] -2			0.66	/	/
1-1 [#] -3			0.64	/	/
1-1 [#] -4			0.64	/	/
1-2 [#] -1	项目区西侧厂界外		0.65	/	/
1-2 [#] -2			0.62	/	/
1-2 [#] -3			0.64	/	/
1-2 [#] -4			0.62	/	/
1-3 [#] -1	项目区南侧厂界外		0.62	/	/
1-3 [#] -2			0.63	/	/
1-3 [#] -3			0.65	/	/
1-3 [#] -4			0.64	/	/
1-4 [#] -1	项目区东侧厂界外		0.68	/	/
1-4 [#] -2			0.67	/	/
1-4 [#] -3			0.61	/	/
1-4 [#] -4			0.68	/	/

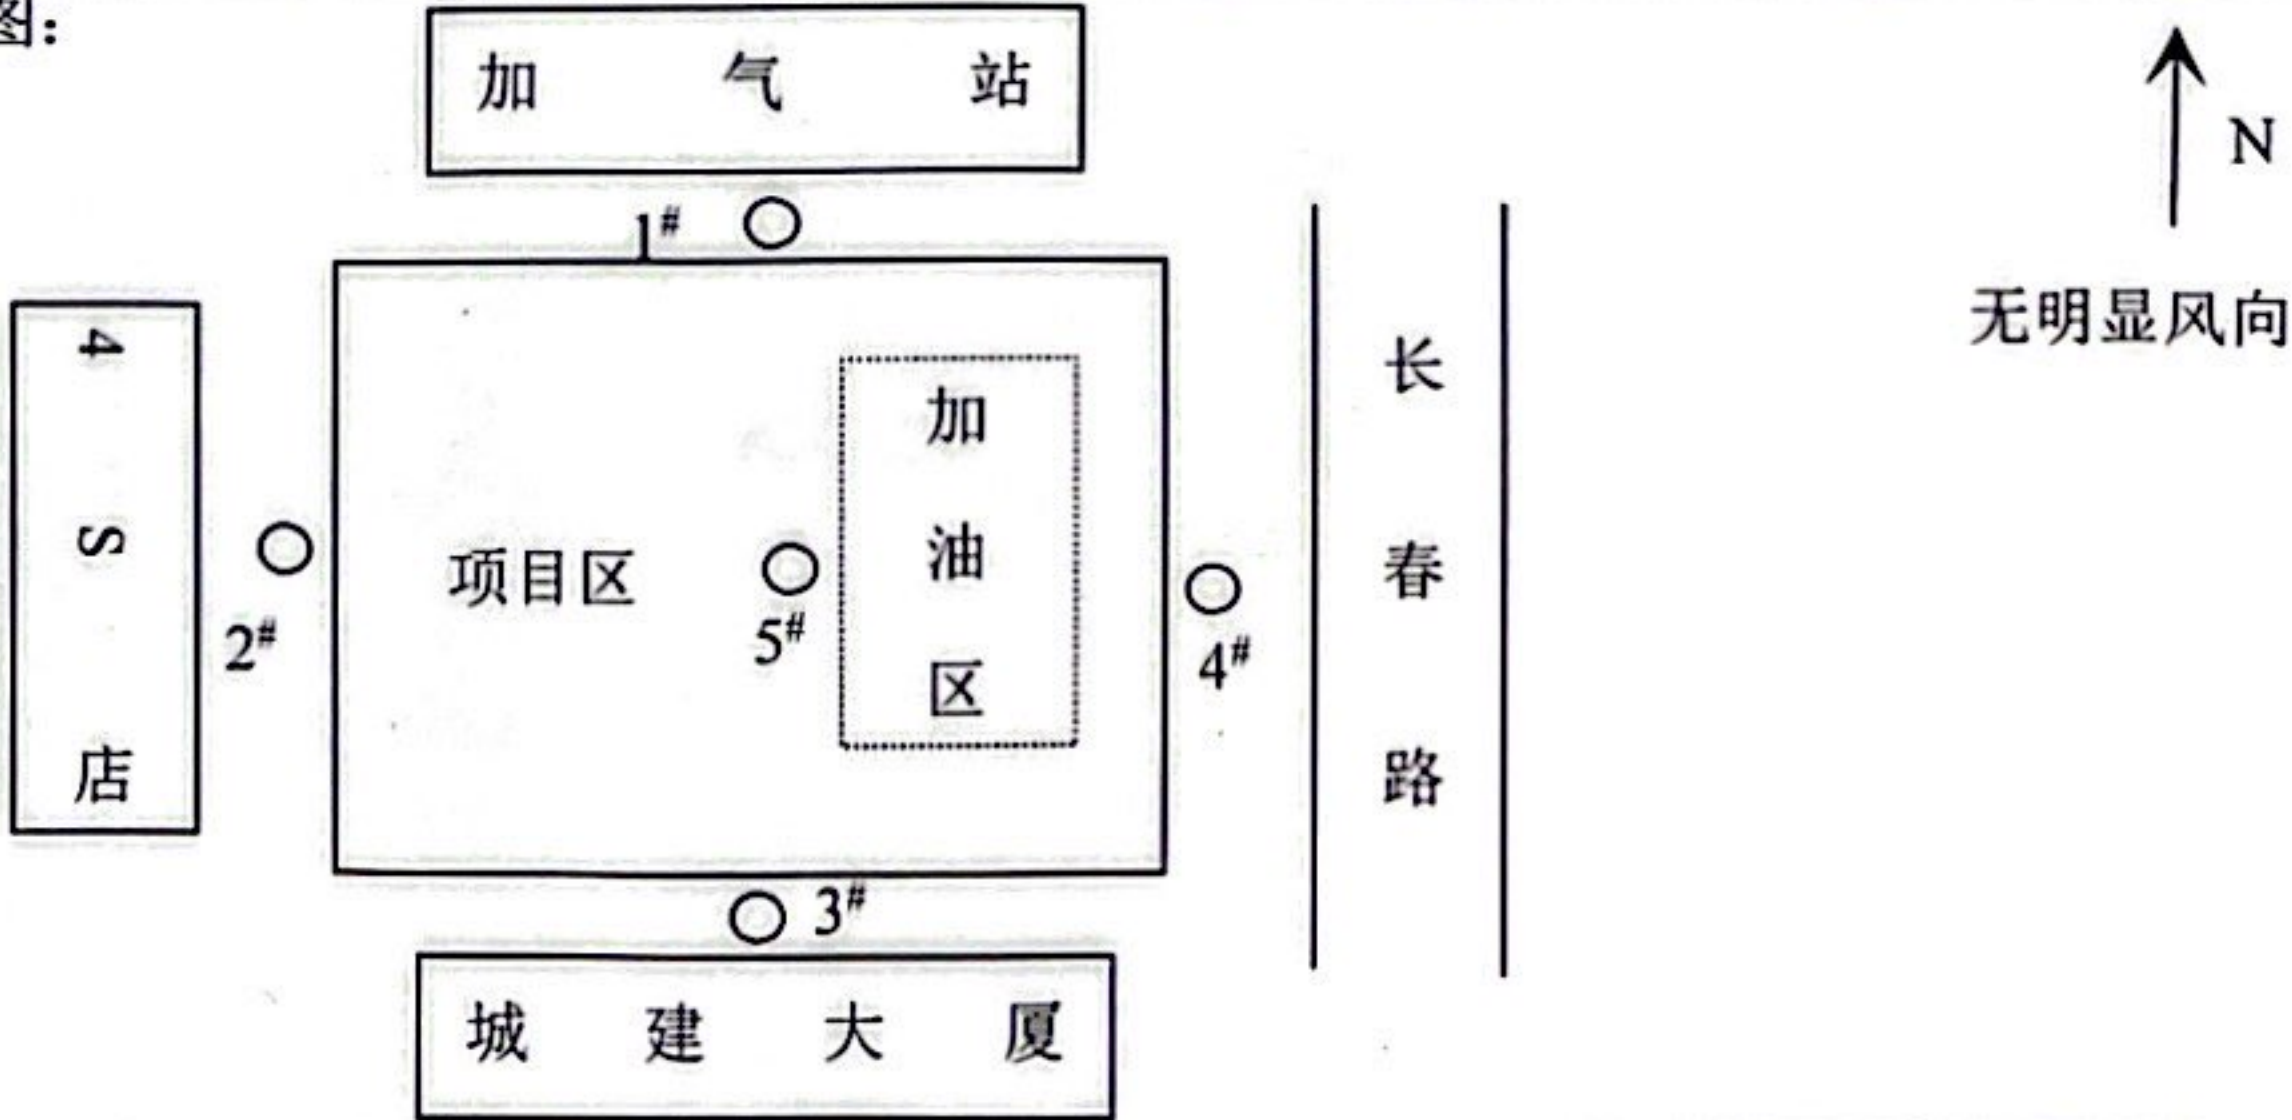
无组织监测点位示意图:

样品类型	无组织废气		采样日期	2023 年 11 月 8 日	
样品来源	现场室采样		检测日期	2023 年 11 月 8 日	
检测结果					
检测项目			非甲烷总烃	/	/
单位			mg/m ³	/	/
样品编号	采样点位	样品状态 采样日期	铝箔袋	/	/
2-1 [#] -1	项目区北侧厂界外	11 月 8 日	0.68	/	/
2-1 [#] -2			0.67	/	/
2-1 [#] -3			0.64	/	/
2-1 [#] -4			0.70	/	/
2-2 [#] -1	项目区西侧厂界外		0.63	/	/
2-2 [#] -2			0.60	/	/
2-2 [#] -3			0.65	/	/
2-2 [#] -4			0.62	/	/
2-3 [#] -1	项目区南侧厂界外		0.65	/	/
2-3 [#] -2			0.66	/	/
2-3 [#] -3			0.64	/	/
2-3 [#] -4			0.69	/	/
2-4 [#] -1	项目区东侧厂界外		0.62	/	/
2-4 [#] -2			0.61	/	/
2-4 [#] -3			0.66	/	/
2-4 [#] -4			0.65	/	/

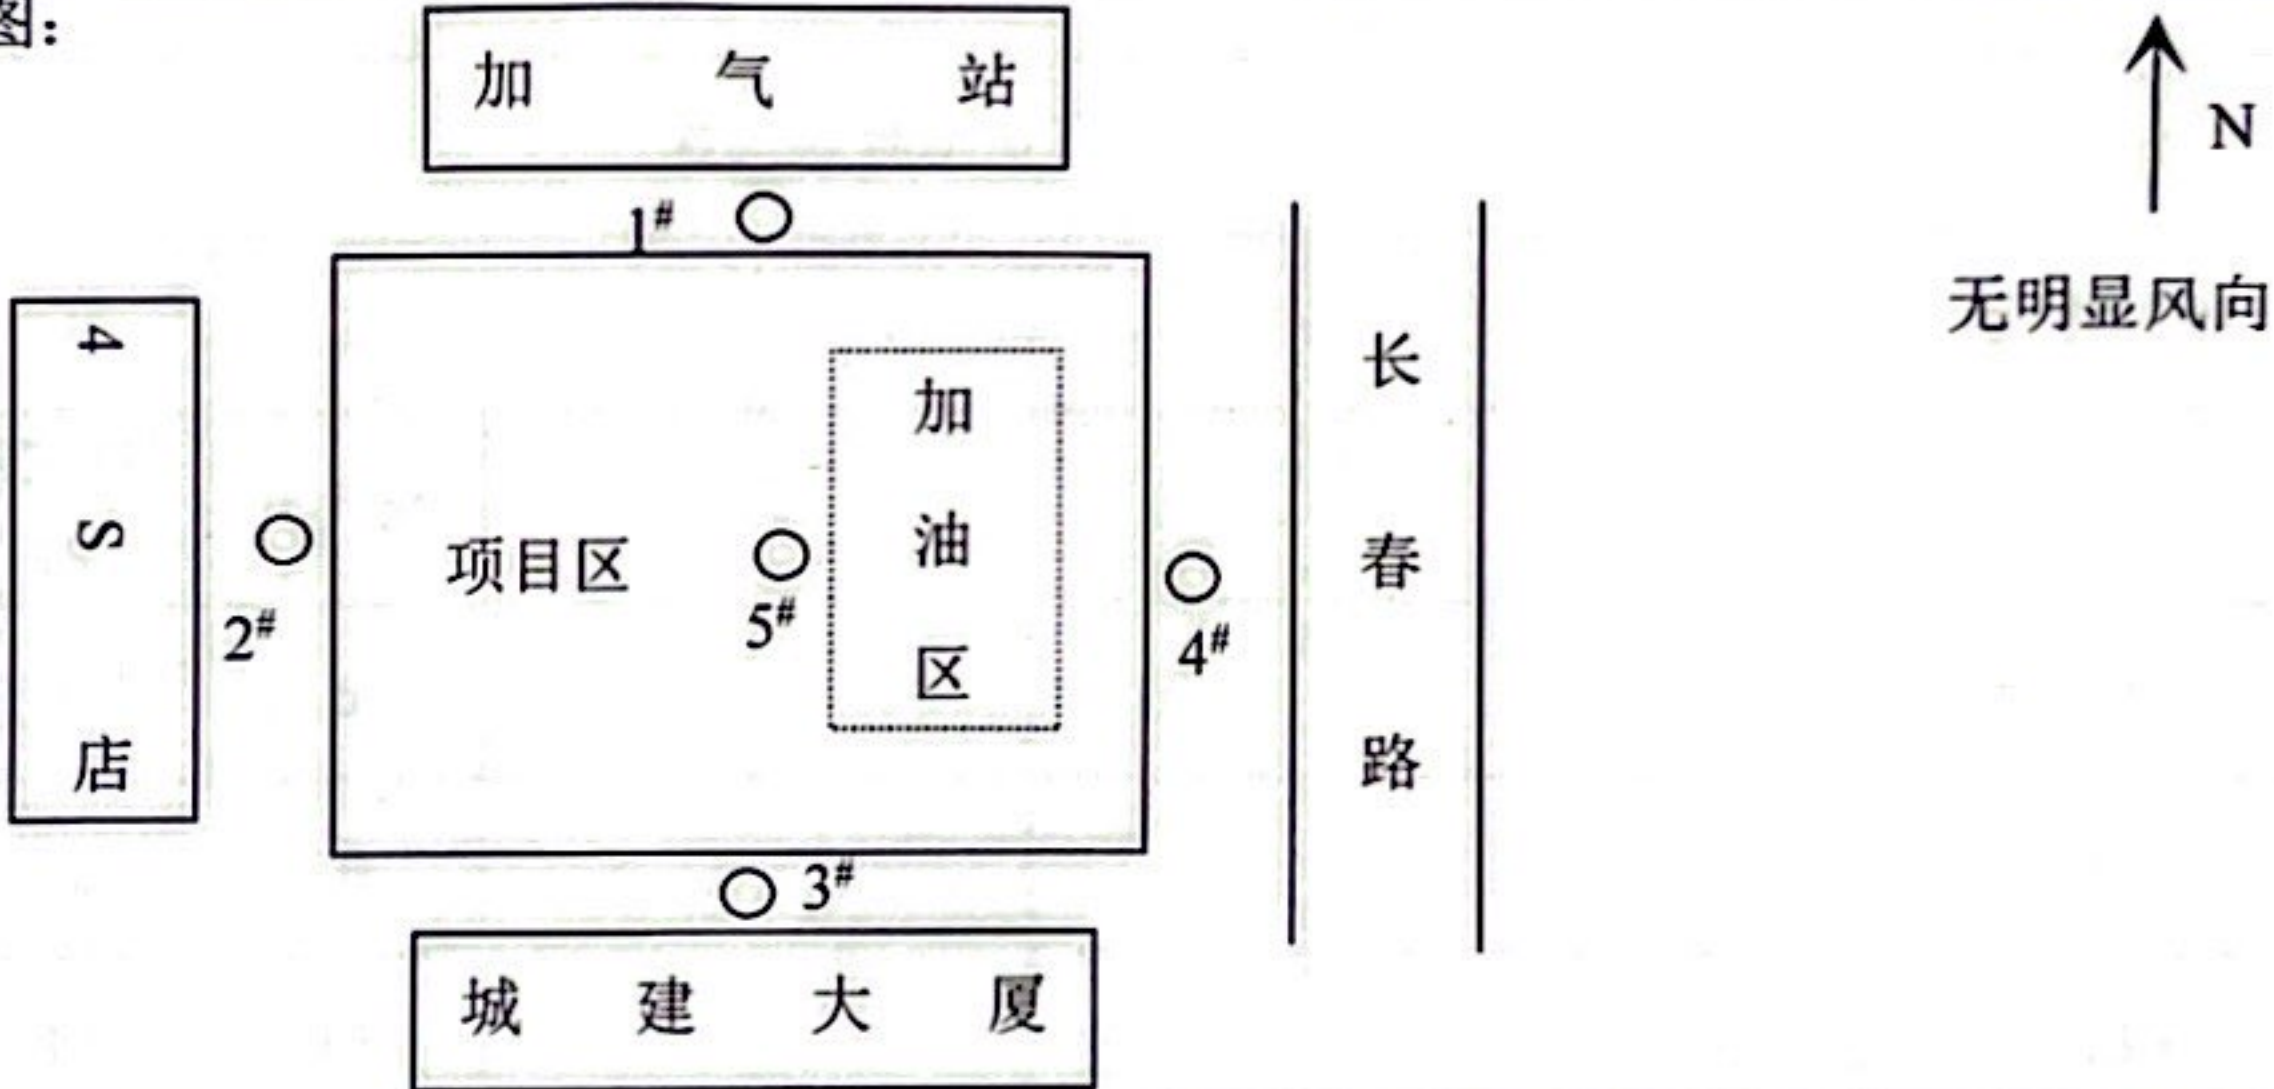
无组织监测点位示意图:

样品类型	无组织废气		采样日期	2023 年 11 月 8 日	
样品来源	现场室采样		检测日期	2023 年 11 月 8 日	
检测结果					
检测项目			非甲烷总烃	/	/
单位			mg/m³	/	/
样品编号	采样点位	样品状态 采样日期	铝箔袋	/	/
2-5 [#] -1	加油棚下风向 1m	11 月 8 日	0.79	/	/
2-5 [#] -2			0.80	/	/
2-5 [#] -3			0.77	/	/
2-5 [#] -4			0.79	/	/

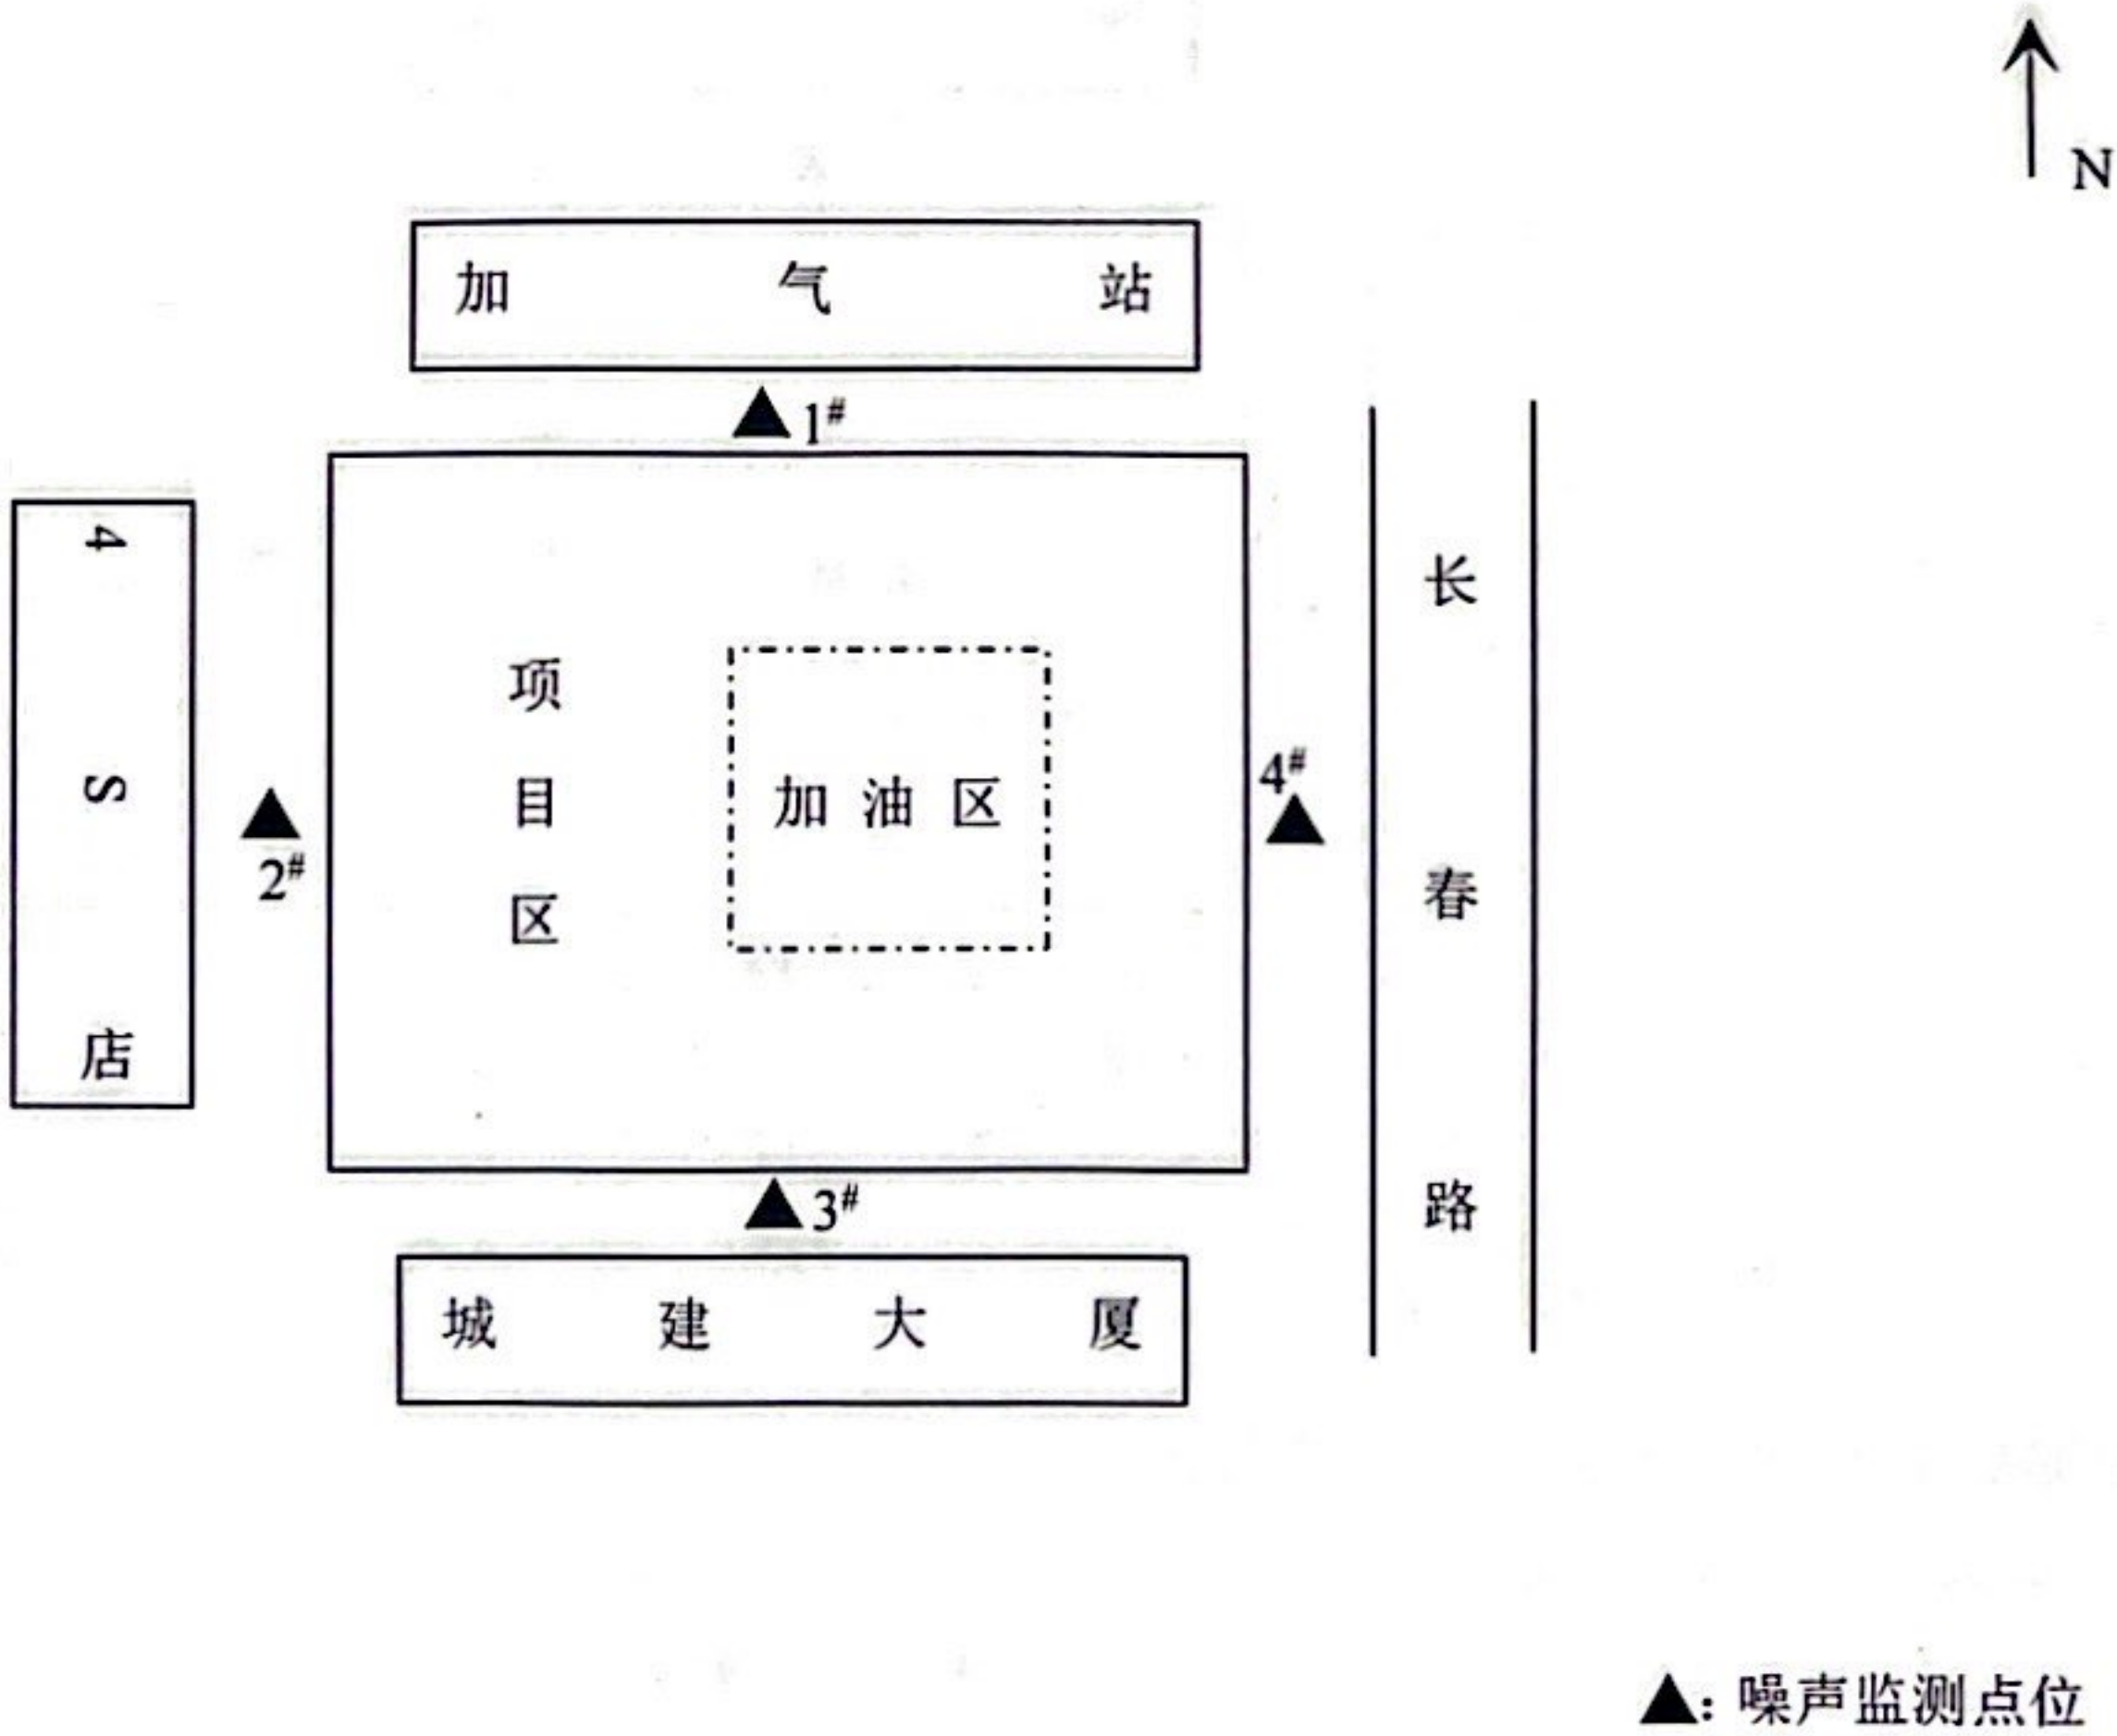
监测点位示意图：

检测项目	厂界环境噪声		测量日期	2023 年 11 月 7 日	
测量时段	<input checked="" type="checkbox"/> 昼间	<input checked="" type="checkbox"/> 夜间	风力	<5m/s	
气象条件	<input checked="" type="checkbox"/> 晴 <input type="checkbox"/> 阴	<input checked="" type="checkbox"/> 晴 <input type="checkbox"/> 阴	主要声源	Leq 测量值 dB（A）	
样品编号	监测点位			昼间	夜间
1-1 [#] -1	项目区北侧厂界外 1 米		机械	53	48
1-2 [#] -1	项目区西侧厂界外 1 米		机械	50	45
1-3 [#] -1	项目区南侧厂界外 1 米		机械	49	44
1-4 [#] -1	项目区东侧厂界外 1 米		机械	55	49

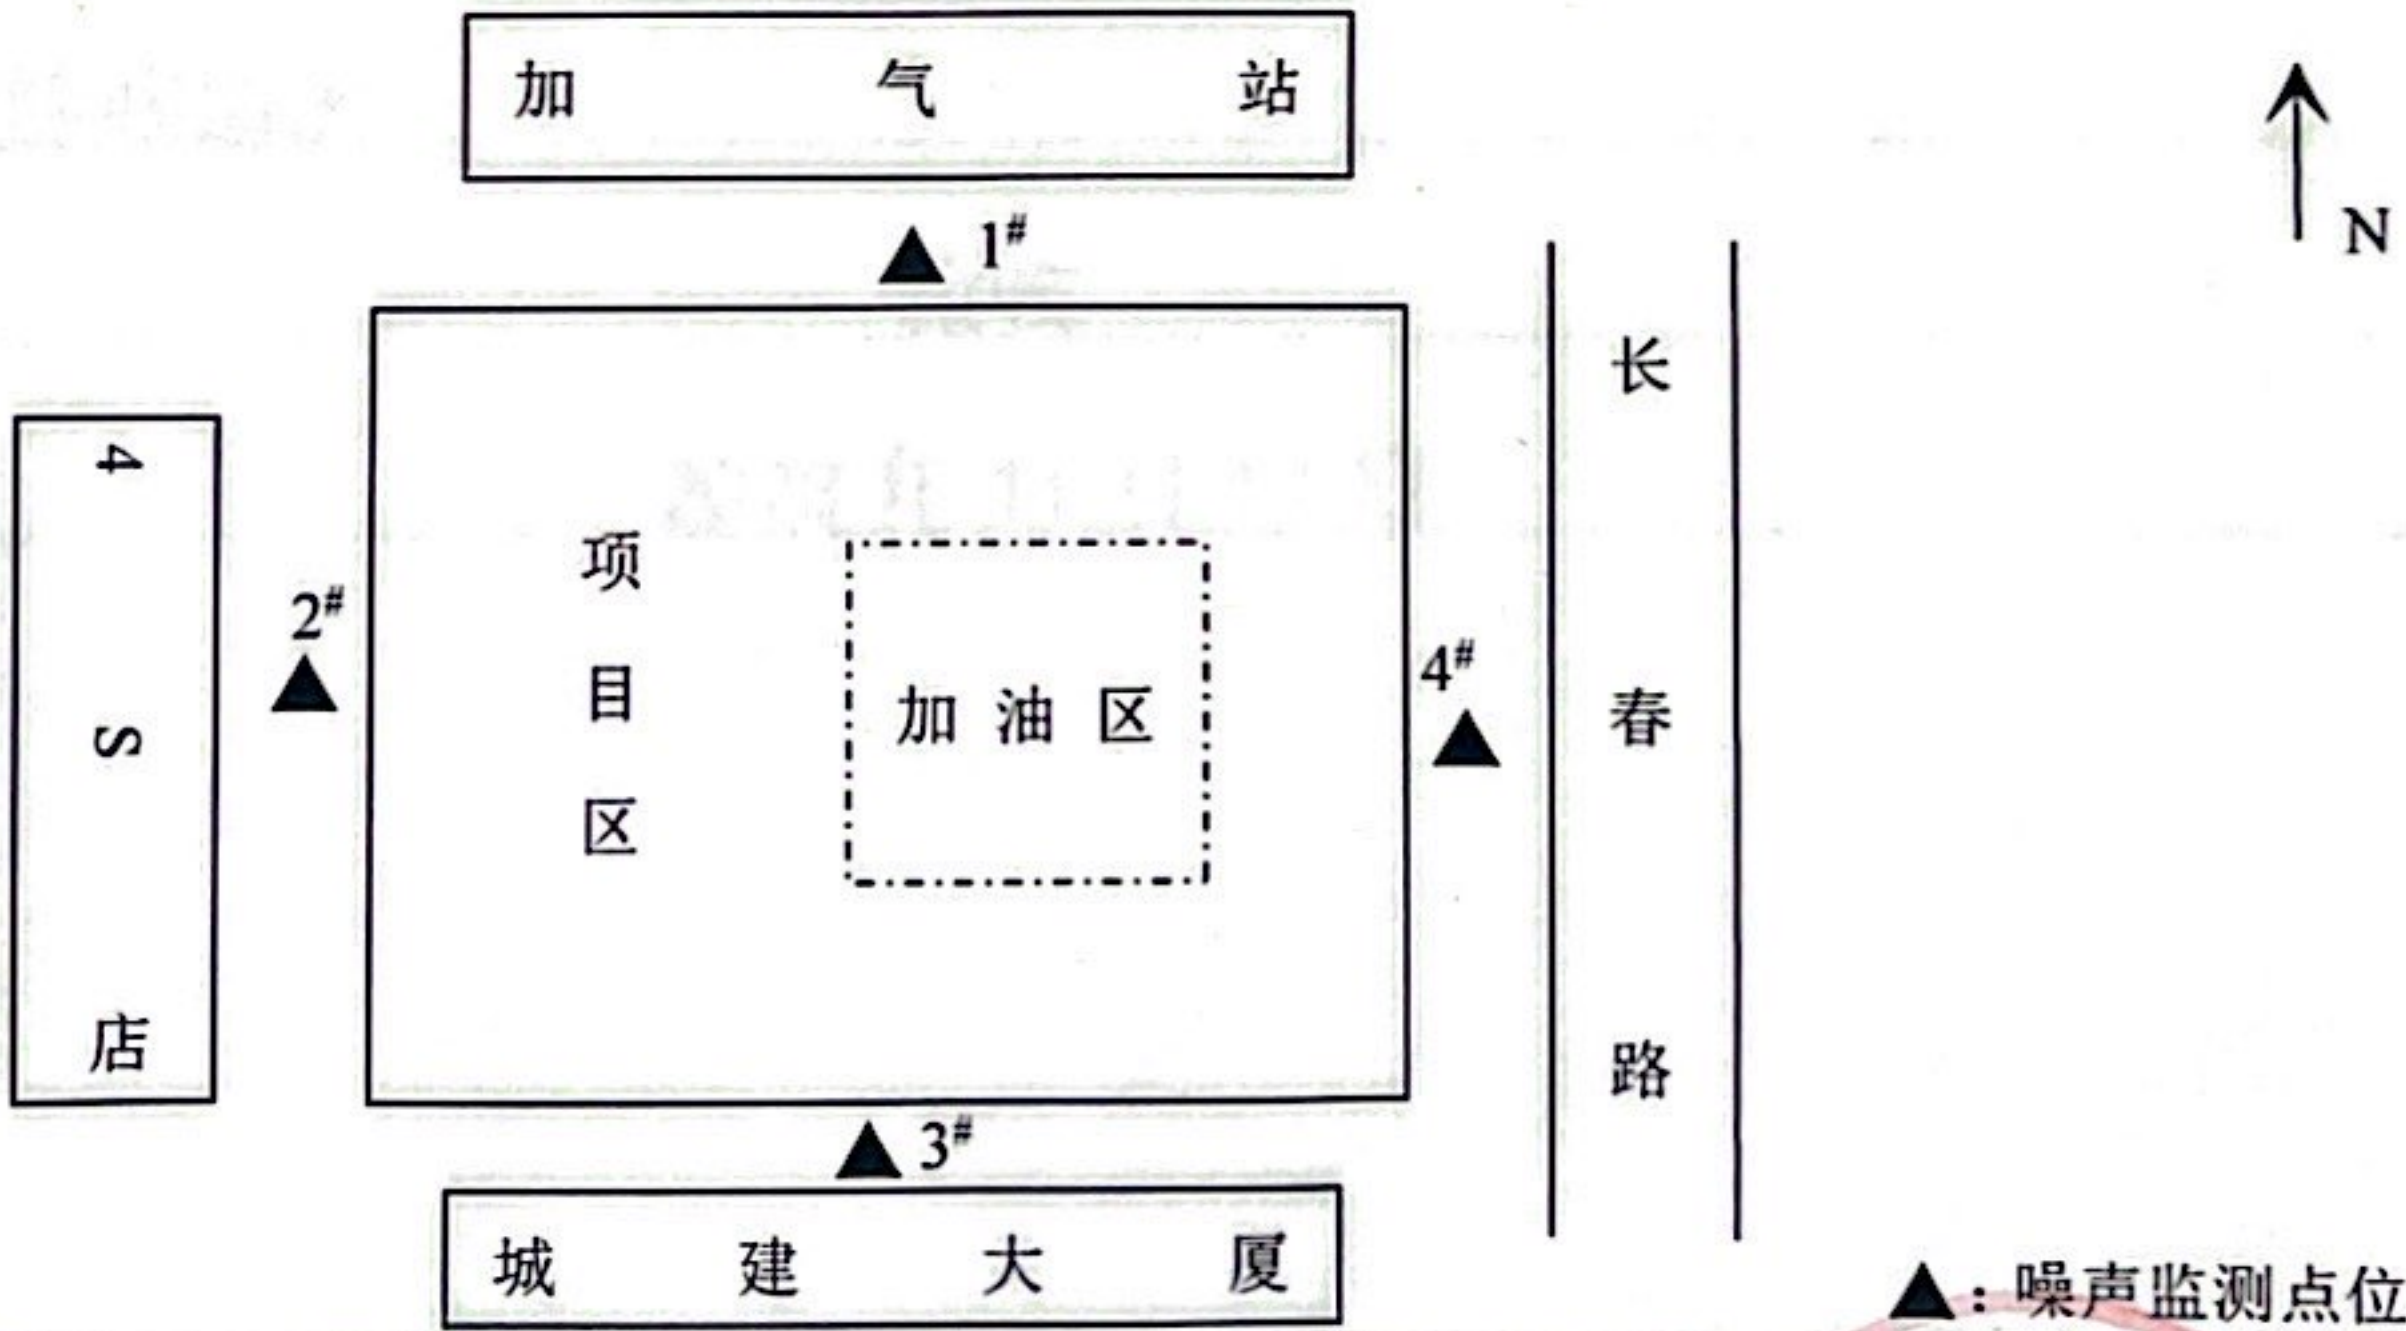
监测点位示意图：

检测项目	厂界环境噪声		测量日期	2023 年 11 月 8 日	
测量时段	<input checked="" type="checkbox"/> 昼间	<input checked="" type="checkbox"/> 夜间	风力	<5m/s	
气象条件	<input checked="" type="checkbox"/> 晴 <input type="checkbox"/> 阴	<input checked="" type="checkbox"/> 晴 <input type="checkbox"/> 阴	主要声源	Leq 测量值 dB (A)	
样品编号	监测点位			昼间	夜间
2-1#-1	项目区北侧厂界外 1 米		机械	52	48
2-2#-1	项目区西侧厂界外 1 米		机械	50	46
2-3#-1	项目区南侧厂界外 1 米		机械	48	45
2-4#-1	项目区东侧厂界外 1 米		机械	53	48
