溪洛渡水电站云南库区移民安置永善县

大兴镇新街移民集中居民点

污水处理厂工程

竣工环境保护验收监测报告表

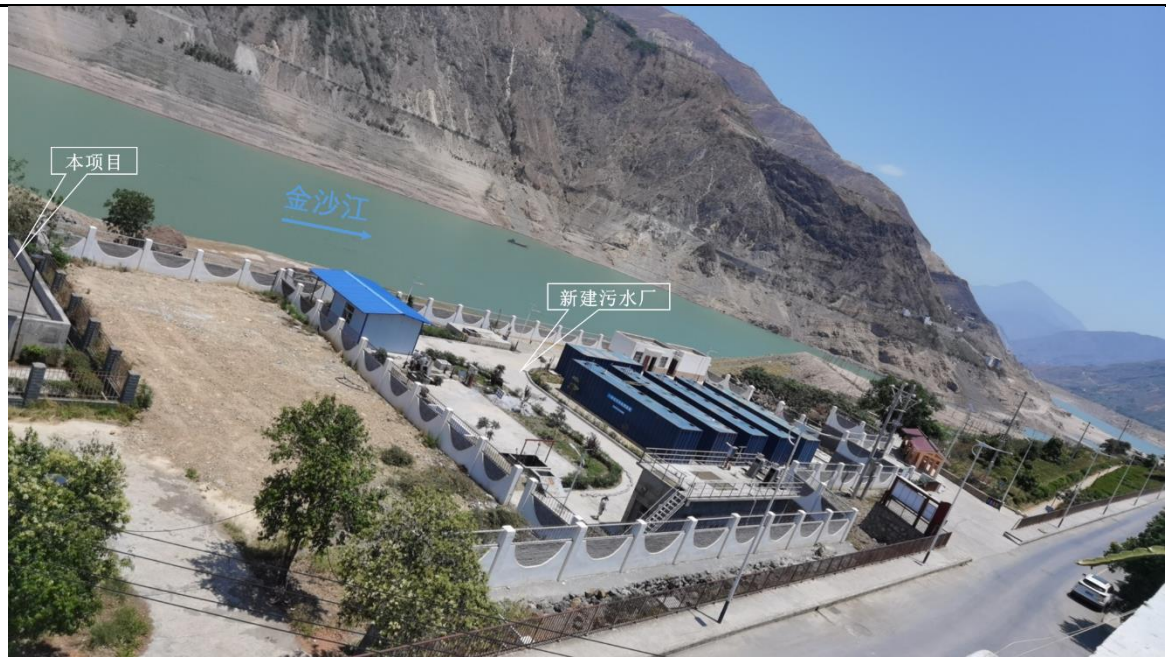
图 2-1 新老厂址位置关系图

根据 2019、2020、2022 年监测年报，污水处理厂在部分时段的处理规模大于设计处理规模，进水水质部分指标浓度大于设计值，因此出水水质不能稳定达标。为彻底解决本项目排污在部分时段部分指标不达标的问题，永善县住房和城乡建设局紧邻本项目新建永善县大兴镇污水处理设施项目（立项批复见附件 11），布置三座一体化处理设备，新建污水处理设施项目于 2020 年 11 月完成环境影响评价报告表报批稿，于 2023 年 5 月进入调试阶段。因此，本项目于 2023 年 5 月起，运行工况有所变动，新建永善县大兴镇污水处理设施项目稳定运行后，本项目已停止运行。

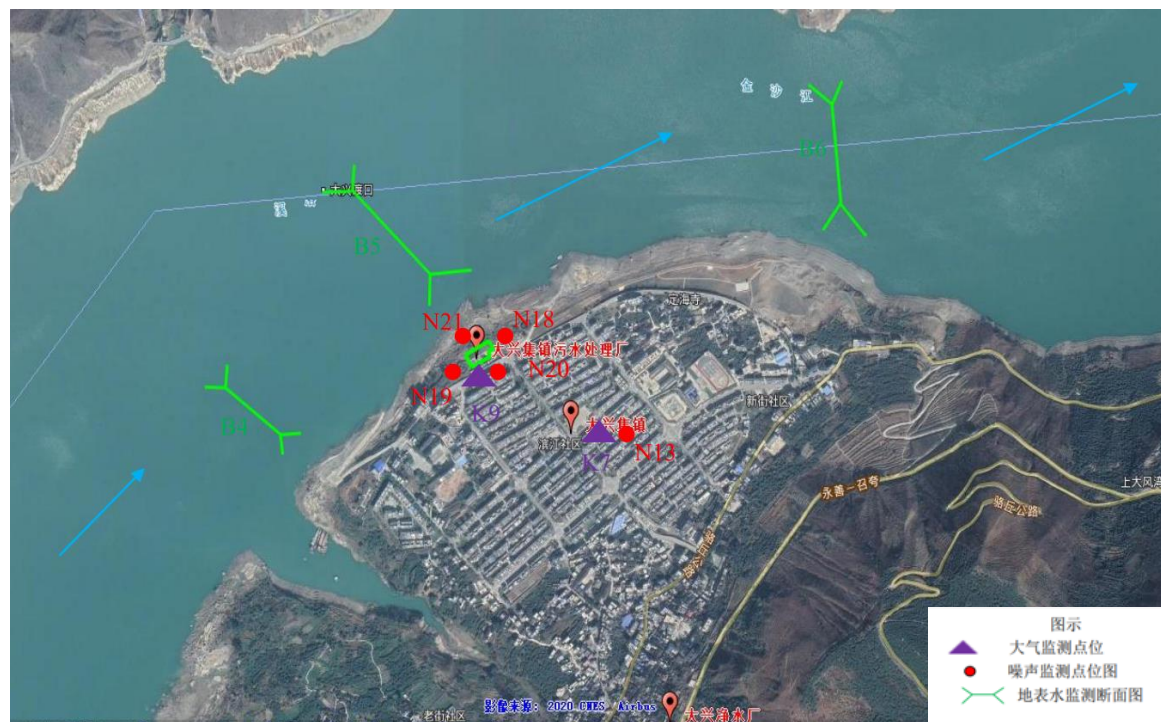
图 3-1 本项目监测点位图

本项目废气、废水、厂界噪声监测点位设置见图 3-1。

监测点位详见图 3-1。
