建设项目环境影响报告表

项目名称：长沙县金井镇八斗冲水库除险加固工

建设单位（盖章）：长沙县水利工程建设中心

编制日期：二零二一年九月

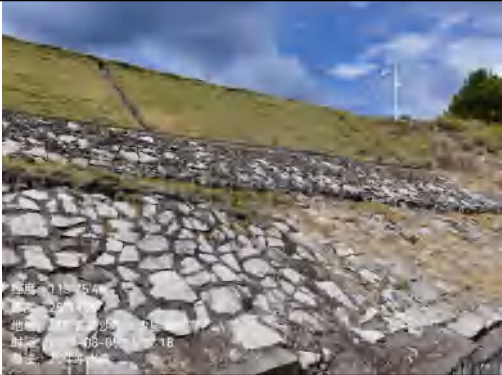
<p>副坝现状</p> </div> <div>

<p>地理位置</p>	<p>八斗冲水库位于长沙县金井镇，地理坐标为东经 113°26′8.84″，北纬 28°34′49.40″。坝址下游距金井镇约 12km，有砼路通向坝顶，交通条件较好。水库位于湘江二级支流金井河流域，是一座以灌溉为主（设计灌溉面积 1000 亩，实际灌溉面积 385 亩），兼顾防洪、养殖等综合利用的小（2）型水库。水库水源不作为饮用水水源使用。</p> <p>项目地理位置图见附图一。</p>
<p>项目组成及规模</p>	<p>一、工程建设的必要性</p> <p>根据《长沙县八斗冲水库出险加固工程初步设计报告》中大坝安全认定结论，八斗冲水库为三类坝。结合八斗冲水库目前存在的主要问题，只有通过水库除险加固，才能消除安全隐患，才能保证水库安全运行，也才能完成水库负责的各项任务。</p> <p>二、现有工程存在问题</p> <p>（1）主坝：</p> <p>1)根据现场踏勘及地质勘察资料，大坝现状防渗土工膜破坏严重，存在坝体、坝体与坝基接触面渗漏现象；</p> <p>2)大坝上游六方块护坡有不均匀沉降、塌陷和破损现象；</p> <p>3)大坝现状坝顶较好，但坝顶防浪墙存在裂缝破损现象</p> <p>（2）副坝：</p> <p>1) 根据现场踏勘及地质勘察资料，大坝现状防渗土工膜破坏严重，存在坝体、坝体与坝基接触面渗漏现象；</p> <p>2) 大坝上游坝坡部分坝坡较陡，存在垮坡现象；上游六方块护坡有不均匀沉降、塌陷和破损现象；</p> <p>3) 副坝下游坝坡较陡；</p> <p>4) 下游排水体及坝基挡墙因坝体、坝体与坝基接触面渗漏，导致有局部堵塞现象。</p> <p>（3）溢洪道：</p> <p>1) 尾渠杂草丛生</p>

<p>(4) 输水设施：</p> <p>1) 启闭闸门闭合不严、启闭拉杆及启闭梁变形</p> <p>(5) 其他：</p> <p>1) 进库区段防汛道路及库区内道路存在被压坏现象，道路基础部分掏空，岸坡垮塌总长约 250m</p>		<div>

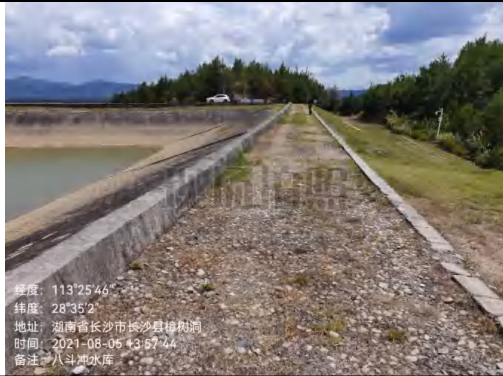
<p>坝顶道路现状</p> </div>		<p>鉴于八斗冲水库目前存在的病险问题，长沙县水利工程建设中心委托湖南湘韵项目管理有限公司开展了《长沙县八斗冲水库除险加固工程初步设计报告》，主要设计内容详见表 2-1，根据《建设项目分类管理名录》（2021 年），本项目属于 51-水利-127 防洪除涝工程，需要编制环境影响报告表。</p> <p>三、项目建设内容</p> <p>表 2-1 项目主要建设内容一览表</p> <table border="1"> <thead> <tr> <th>序号</th><th>工程名称</th><th>建设内容</th><th>备注</th></tr> </thead> <tbody> <tr> <td>1</td><td>主体工程</td><td>主、副坝坝体、坝体与坝基接触面高压旋喷灌浆</td><td>改建</td></tr> </tbody> </table>		序号	工程名称	建设内容	备注	1	主体工程	主、副坝坝体、坝体与坝基接触面高压旋喷灌浆	改建
序号	工程名称	建设内容	备注								
1	主体工程	主、副坝坝体、坝体与坝基接触面高压旋喷灌浆	改建
