# 建设项目竣工环境保护 验收监测报告表

项目名称：新疆新捷股份有限公司伊宁市环城路天然气  
加气站改建建设项目

建设单位：伊犁新捷天然气有限公司  
(原新疆新捷股份有限公司)

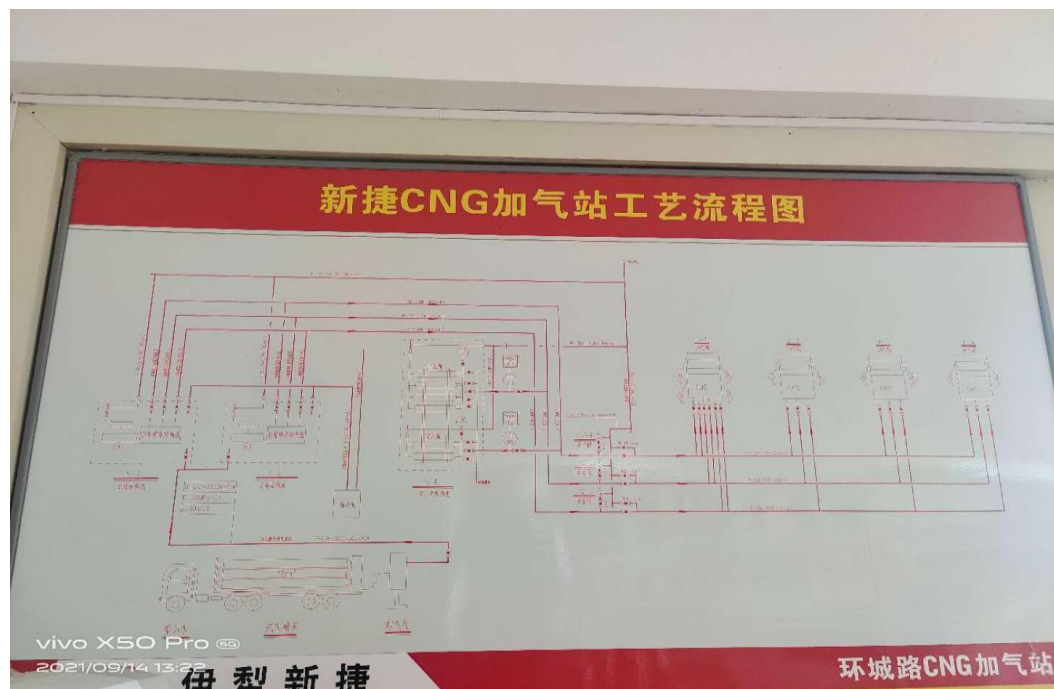
图 1 加气工艺流程图

### 2.9.1 加气站工艺流程说明

#### (1) 进气

加气站气源由罐车运入加气。

#### (2) 净化

天然气引至站区后，进高压脱水装置，此工段天然气经高压脱水，由水捕集器捕集产生天然气的废水。

#### (3) 加压、贮气

经脱水干燥后的天然气，入压缩机压缩后进站区高压气地下储气井暂存，地下储气井天然气通过站区充气、加气系统供给用户。

#### (4) 加气

站区加气系统设充瓶和加气系统，经压缩后的高压天然气由 2 台加气机输出。
